19. Násep s propustkem a zbytkem mostního pilíře

Okres:	Český Krumlov
Obec:	Kaplice
Katastrální území:	Žďár u Kaplice
Rejstříkové číslo památky:	86062/3-1473
Číslo parcelní:	1336/1 (část)
GPS: (severní kraj)	48°45'12.52" S 14°27'17.48" V
(jižní kraj)	48°45'07.09" S 14°27'10.08" V

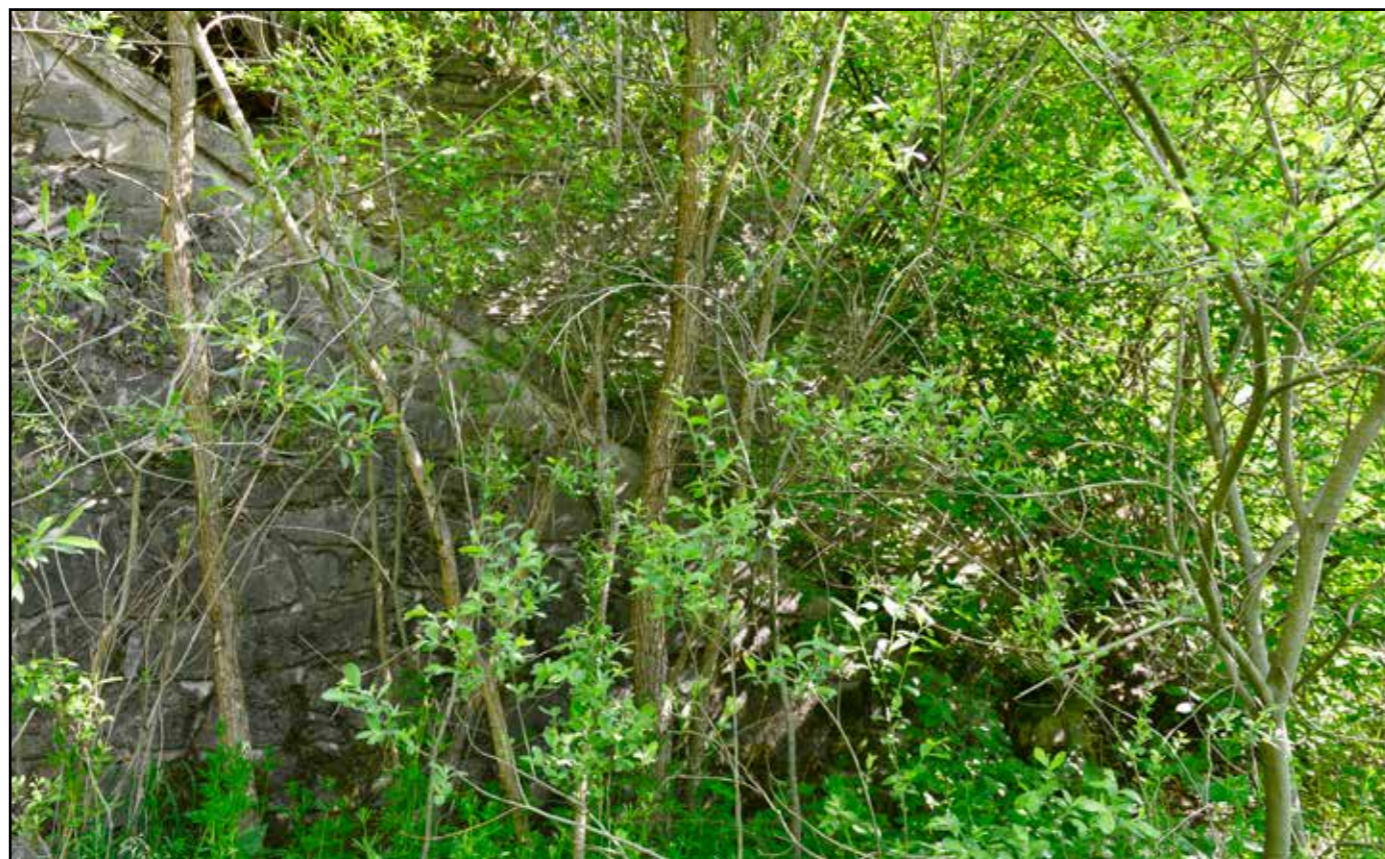
Násep se dochoval v celkem uspokojivém stavu, jeho severozápadní strana je skryta pod novodobým zásypem. Klenutý propustek je prakticky celý zanesený a zasypaný zeminou, což paradoxně jeho konstrukci ochraňuje před poničením. Stav zbytku mostního pilíře je havarijní, pojivo spár trpí erozí a vymýváním, uchycená vegetace svými kořeny výrazně narušuje zdivo. Propustek je oproti roku 2007 takřka zcela zasypaný a zarostlý vegetací. Lze jej nalézt jen s velkými obtížemi. Násep v celé své délce je pokryt bujnou, takřka neprostupnou vegetací. V roce 2022 byly v těsném sousedství náspu provedeny rozsáhlé meliorační práce a terén je hluboce rozryt. Zmiňované čtyři hraniční kameny se nepodařilo nalézt.

Pohled na křídlo nového a starého mostu od jihu, 2022.

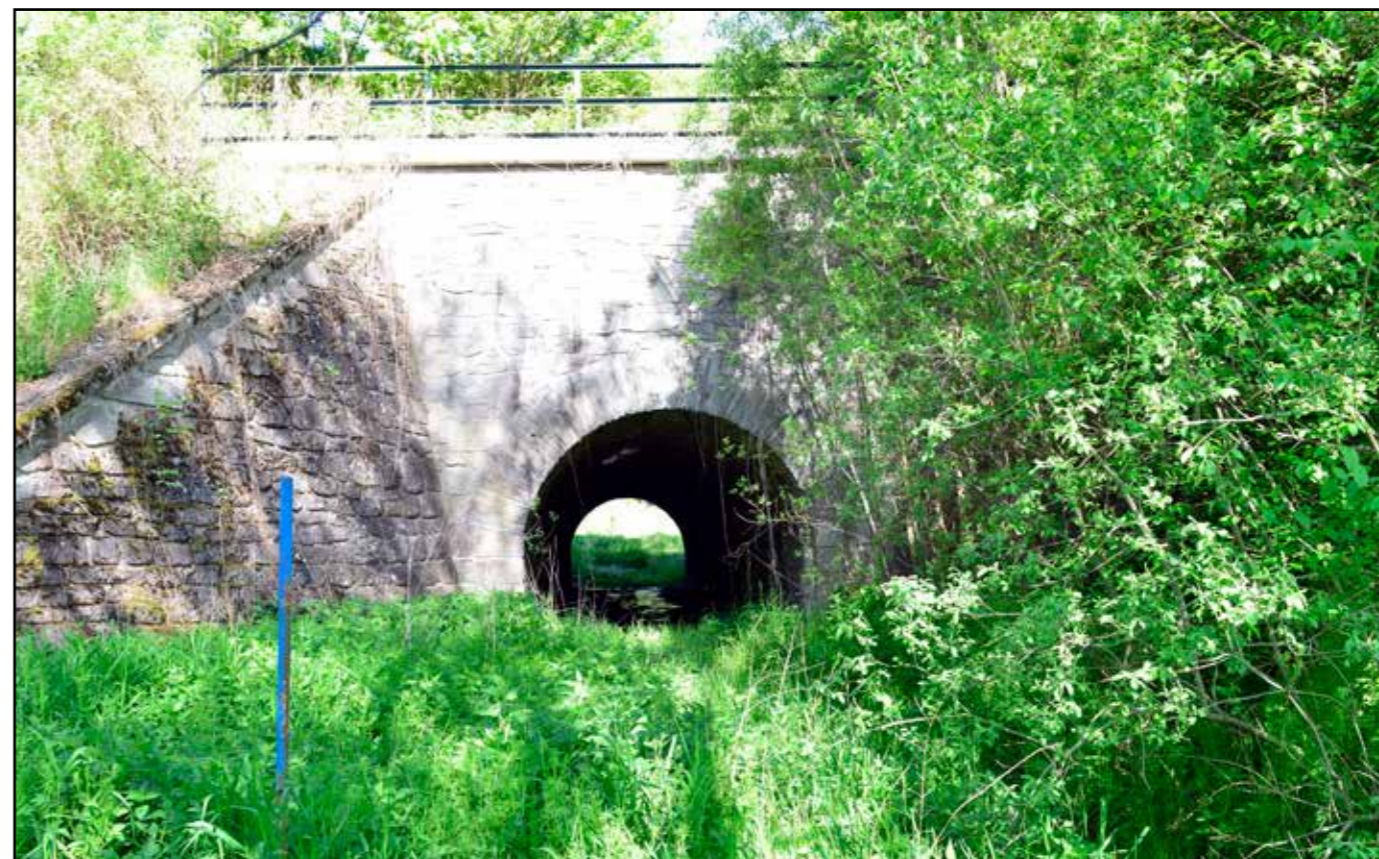
Tatáž lokalita, pohled od východu, 2022.

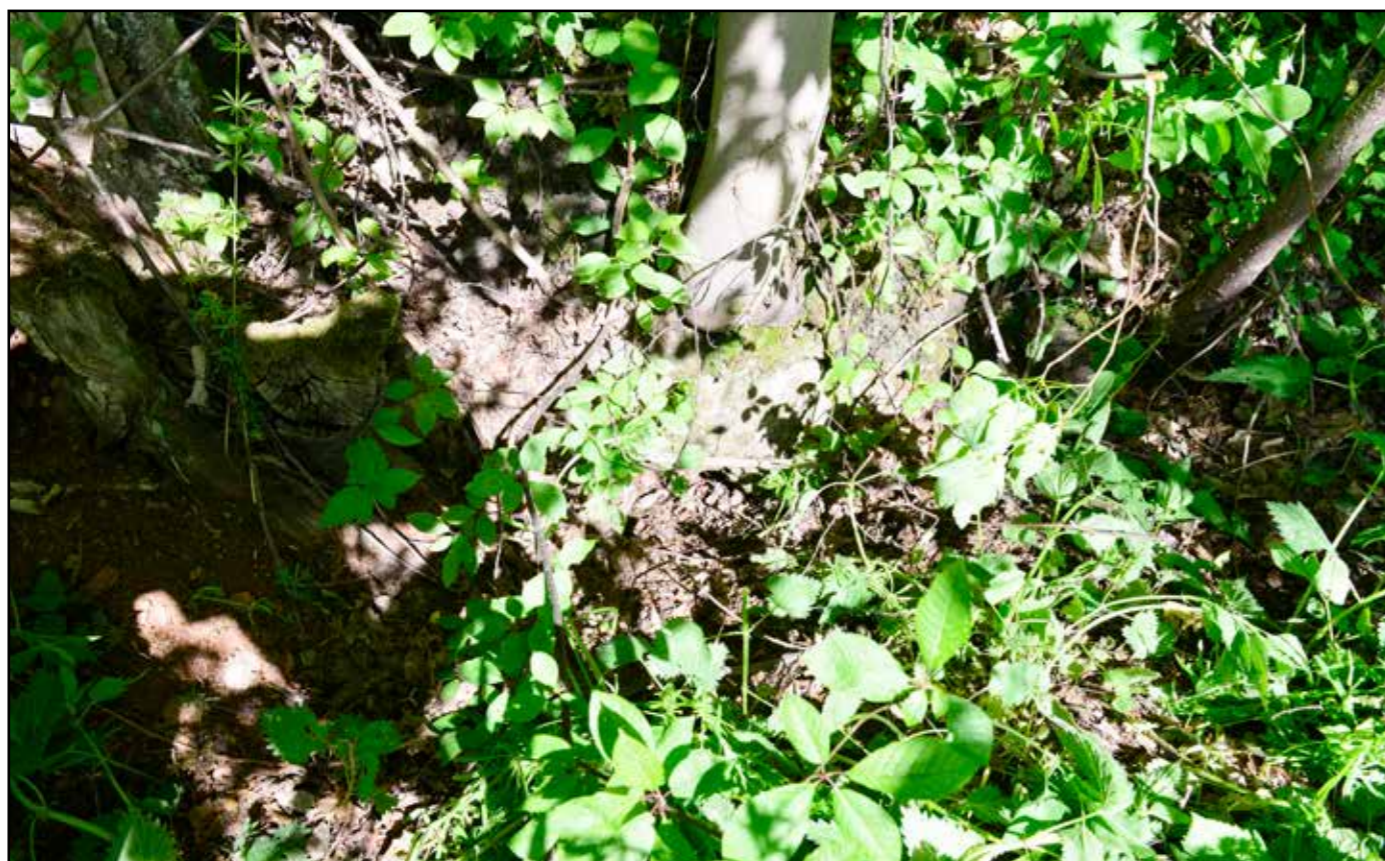
Zasypaný propustek, 2022.

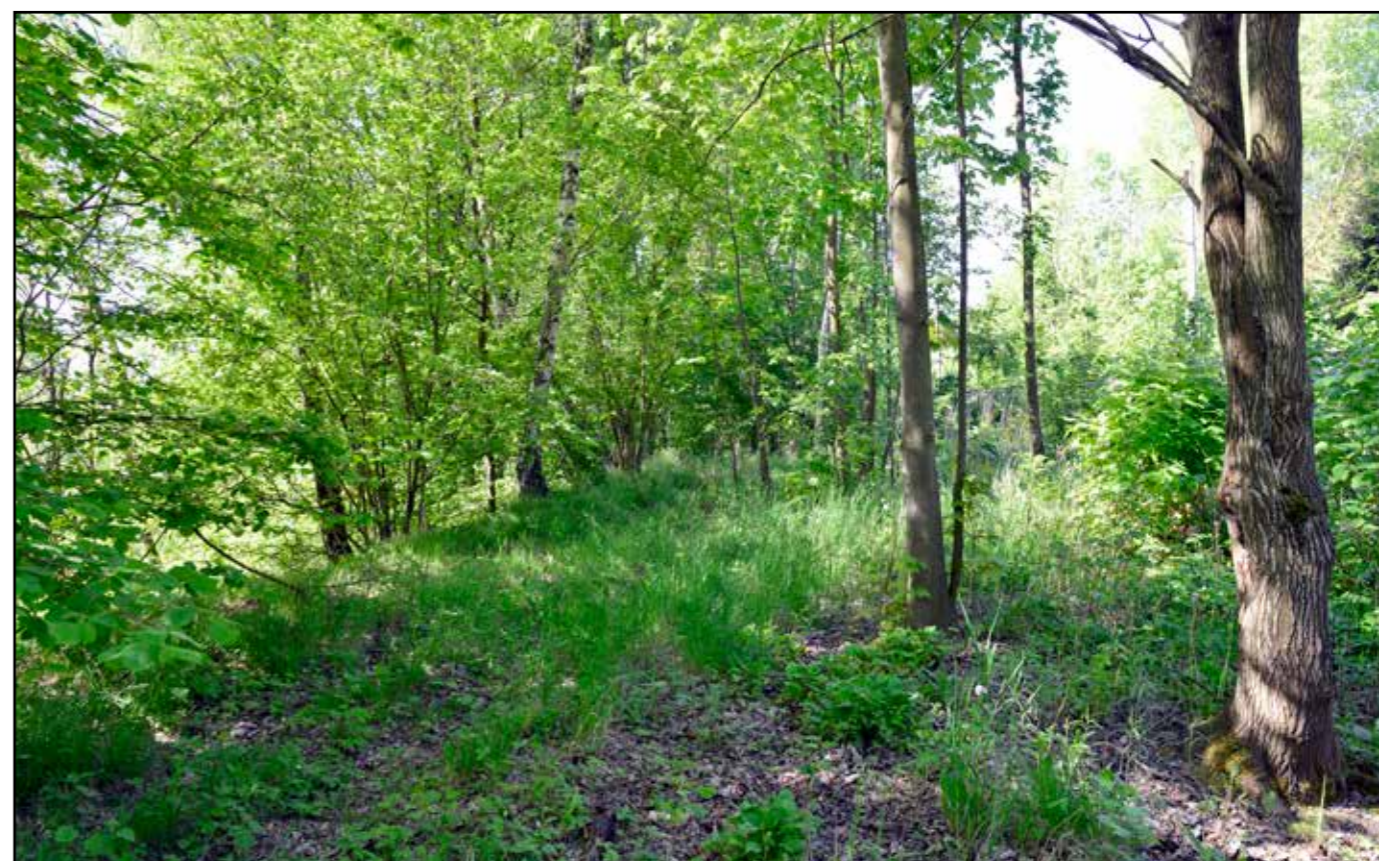
Pohled po koruně náspu od severovýchodu, 2022.

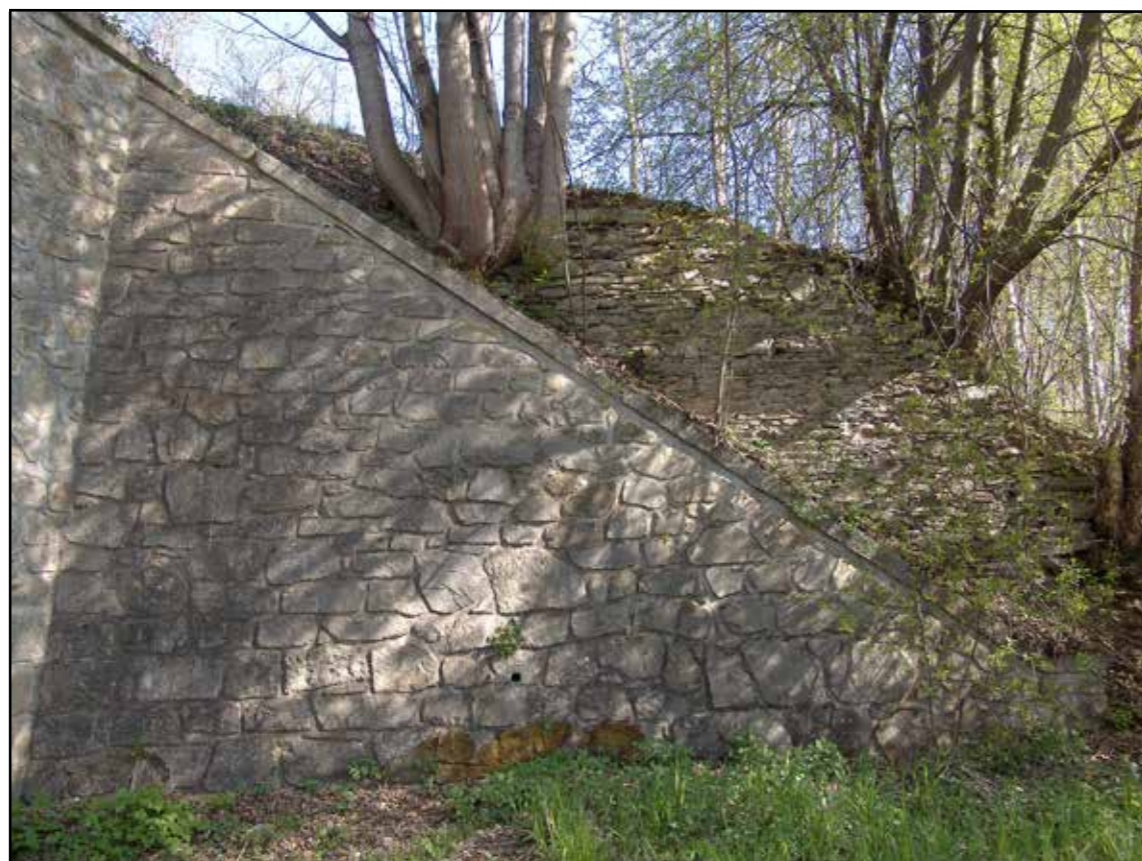
Pohled na křídlo nového a starého mostu od jihu, 2007.

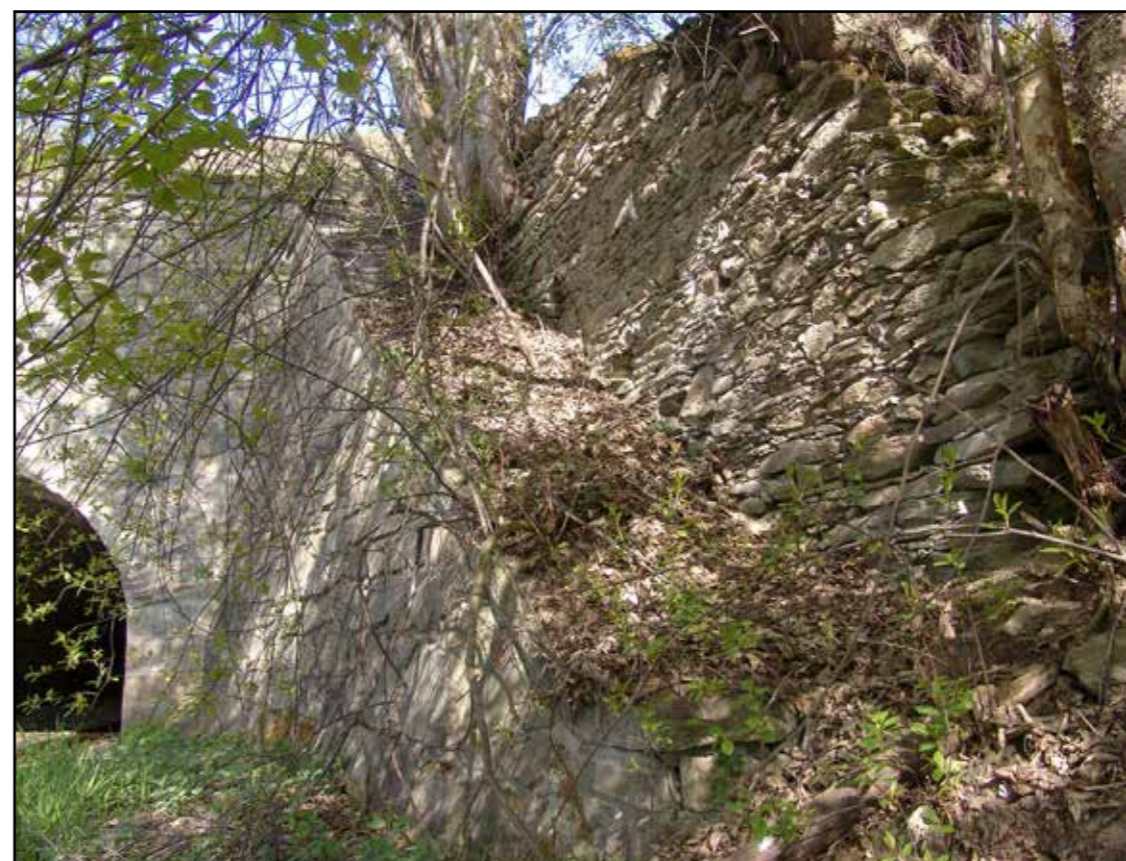
Tatáž lokalita, pohled od východu, 2007.

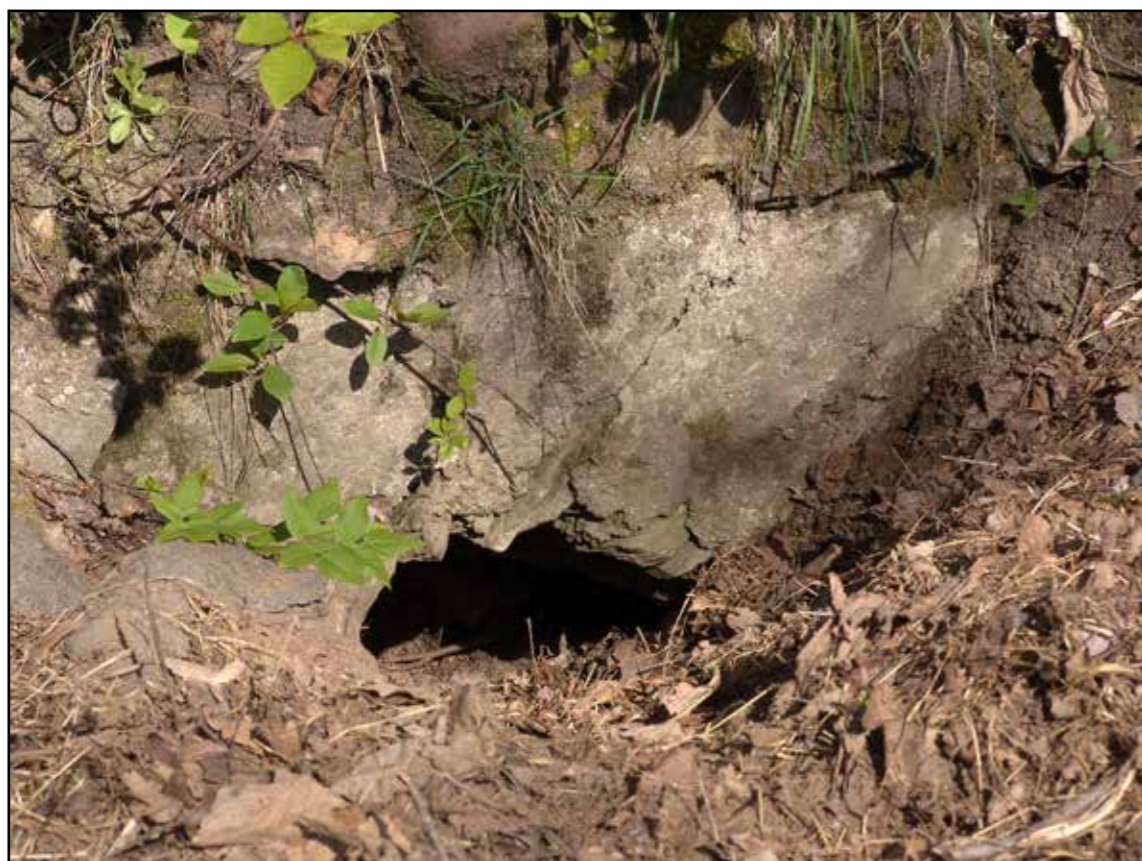
Zasypaný propustek, 2007.

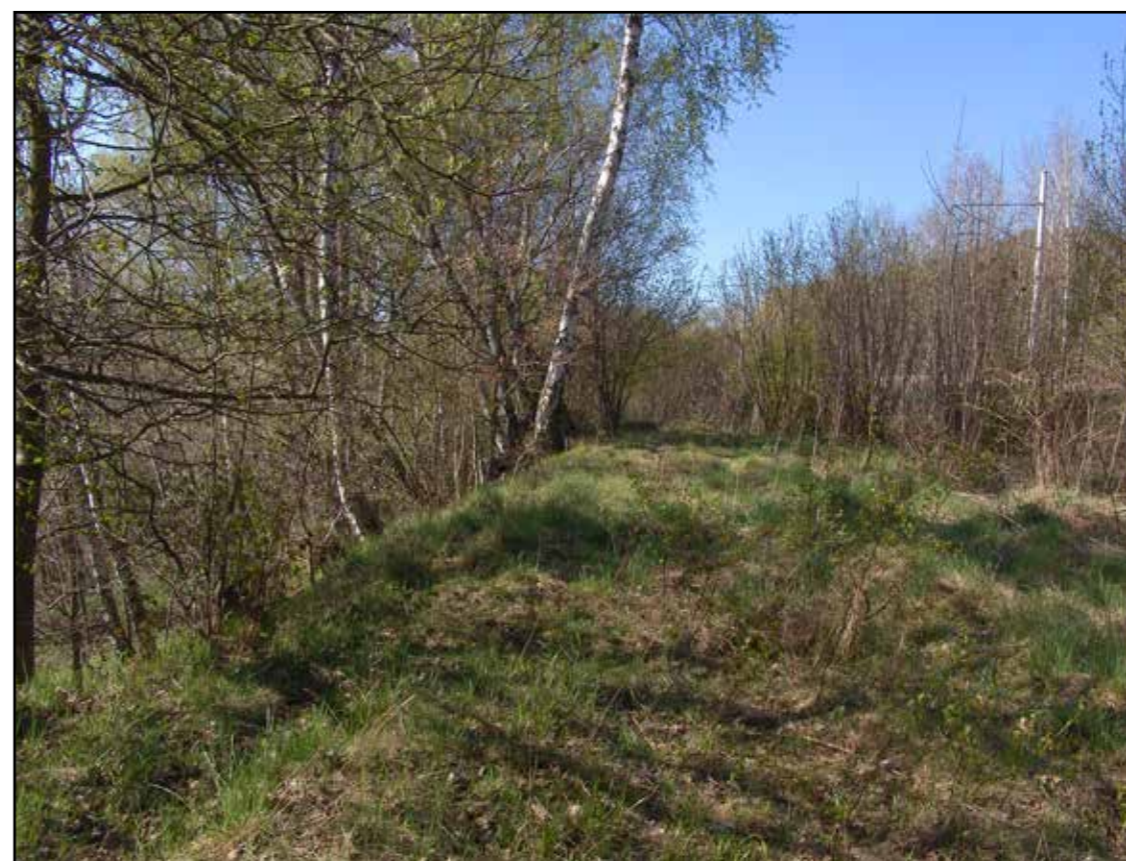
Pohled po koruně náspu od severovýchodu, 2007.

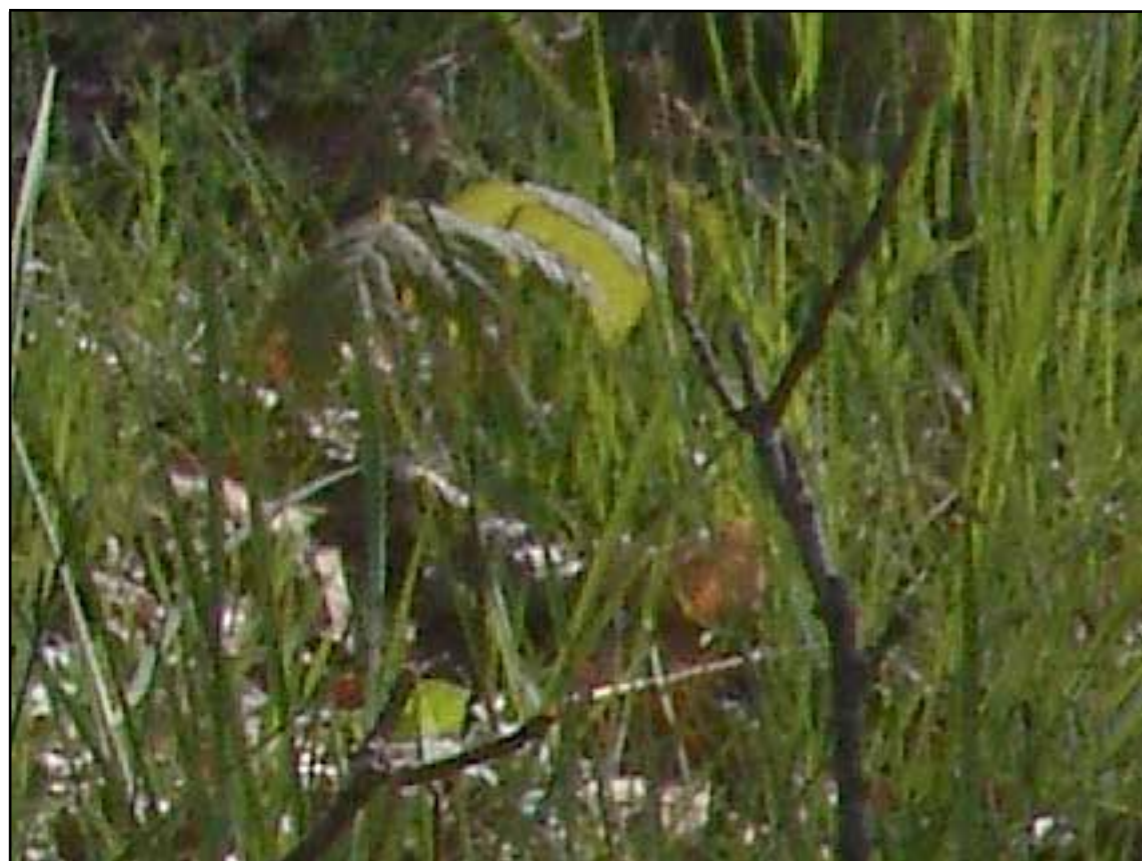
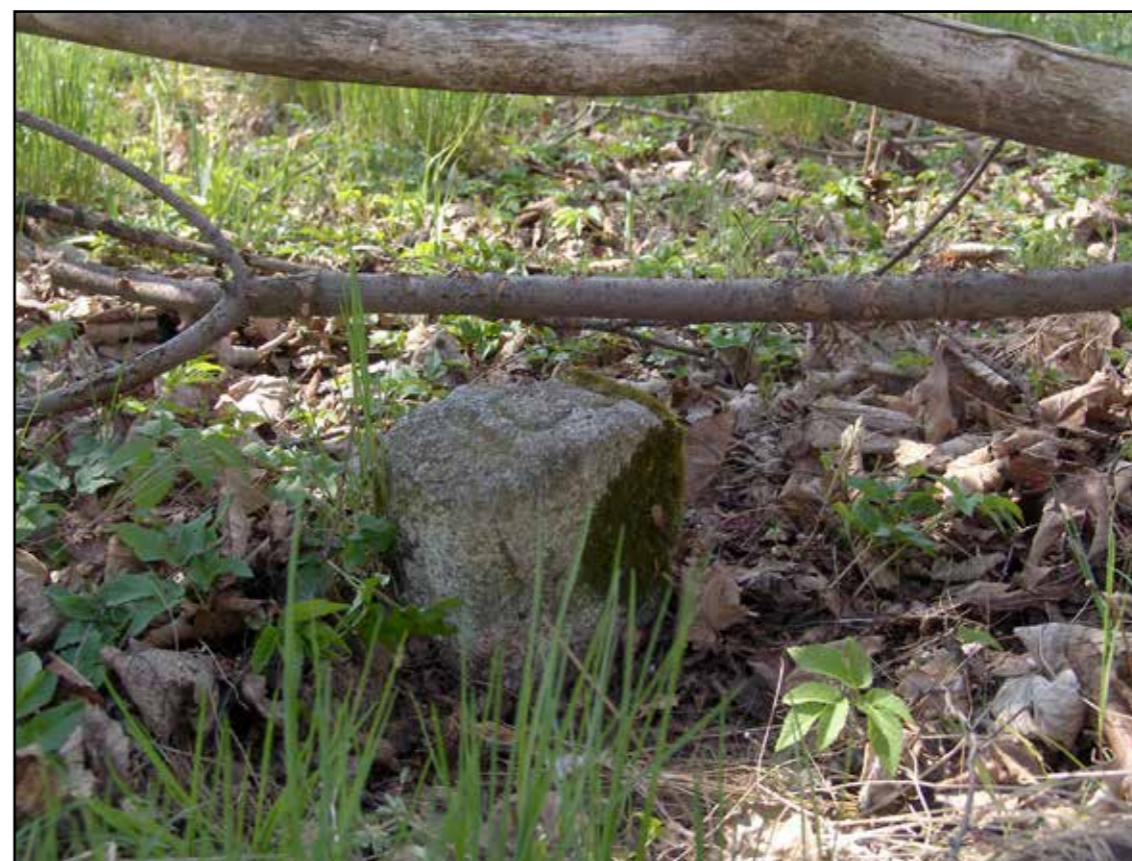
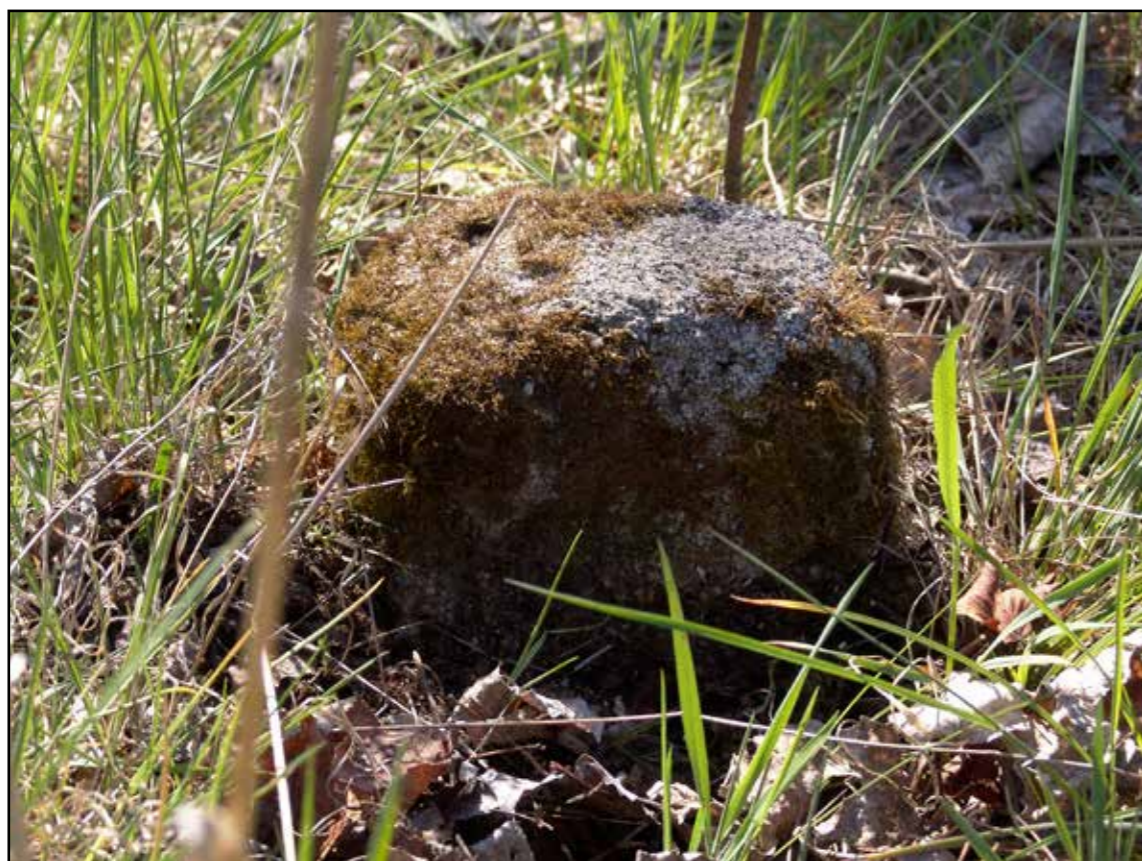
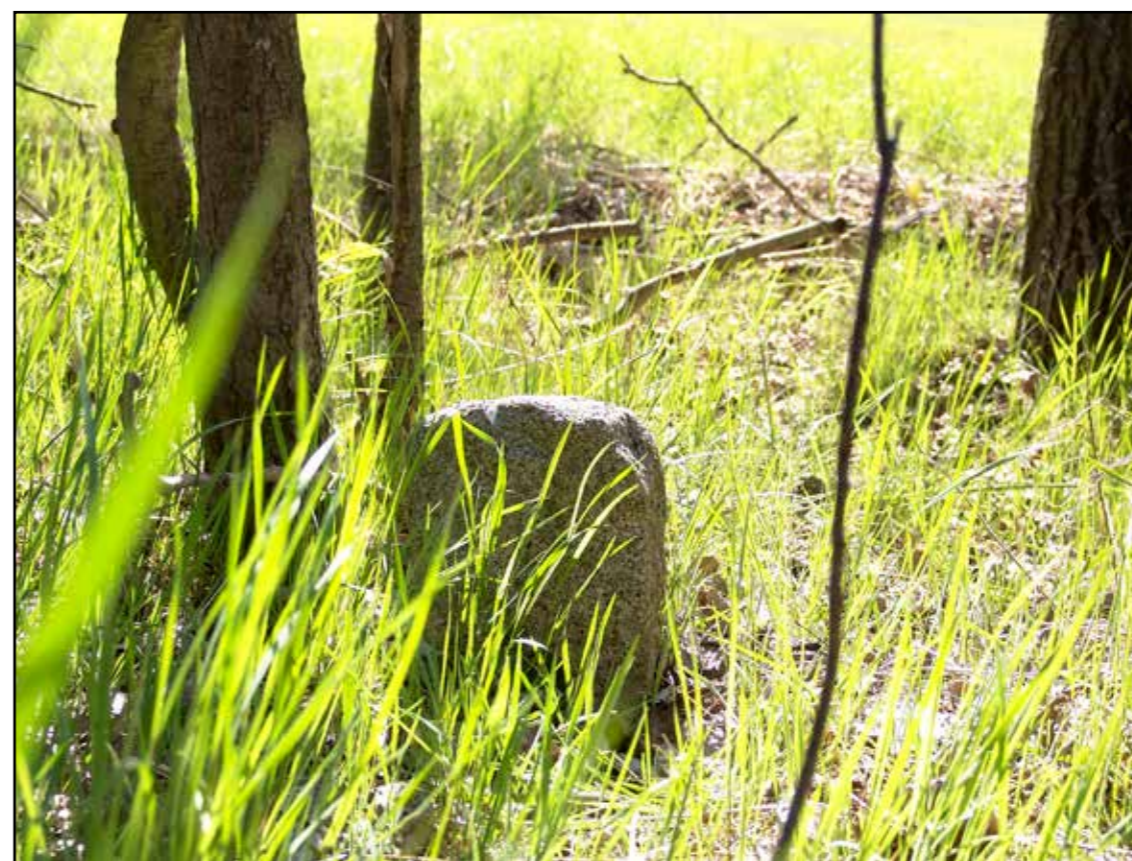
Původní hraniční kameny, 2007.
