## 23. Úsek dráhy s náspy, zářezy, mosty a propustky

| Okres: | Český Krumlov |
| Obec: | Dolní Dvořiště |
| Rejstříkové číslo památky: | 11752/3-1434 |

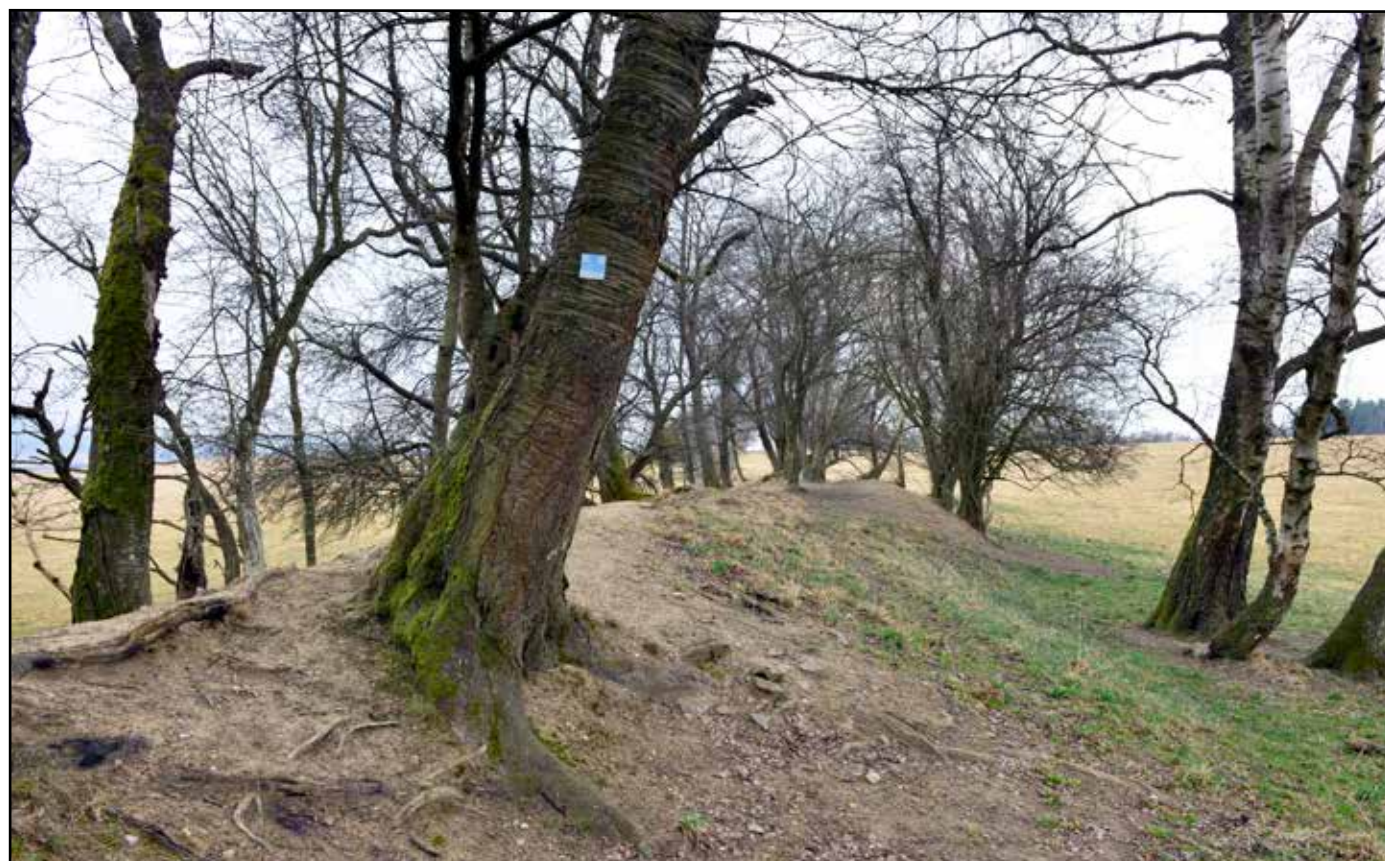
*Poškozený násep, 2022.*

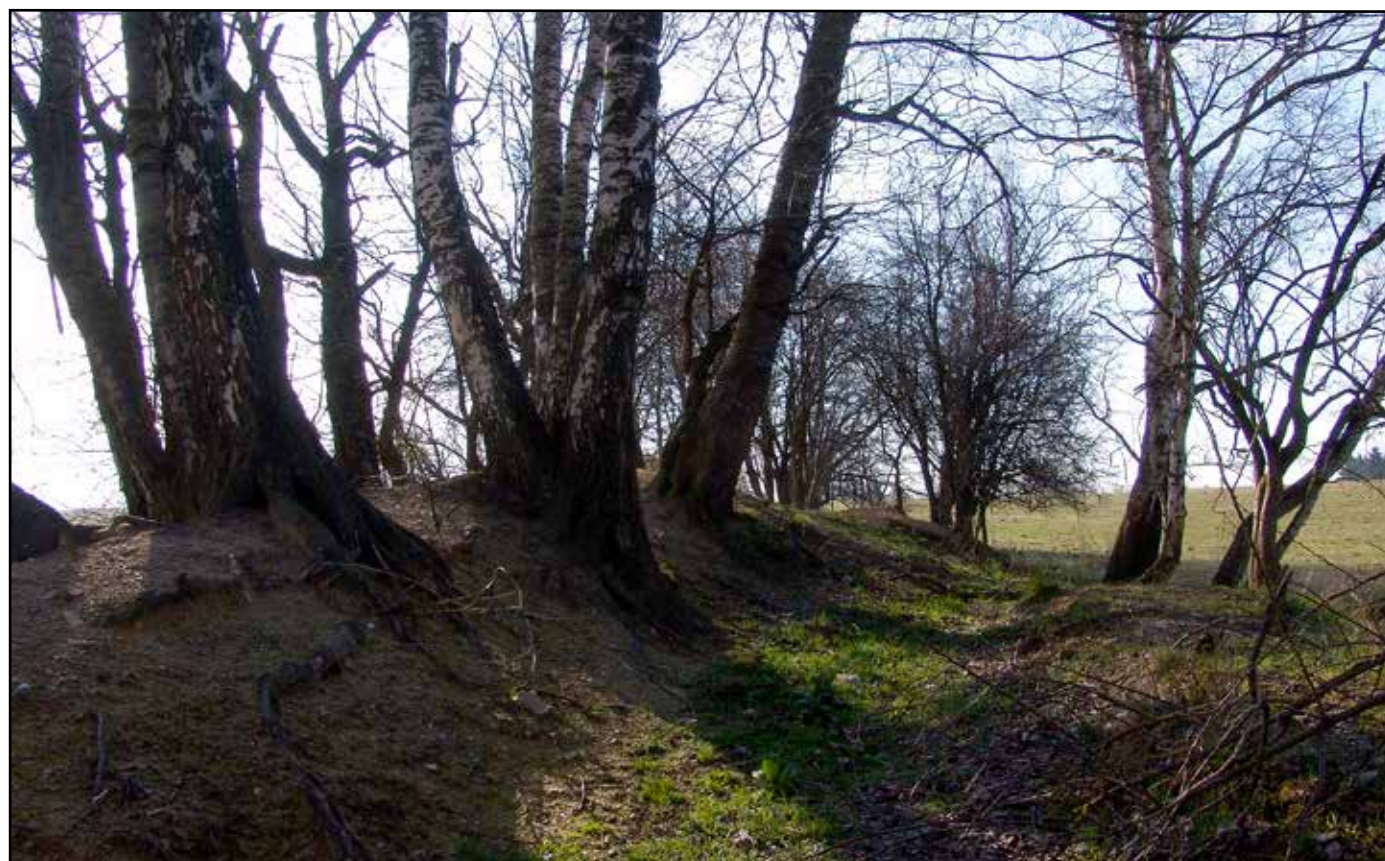
*Poškozený násep, pohled od západu, 2007.*

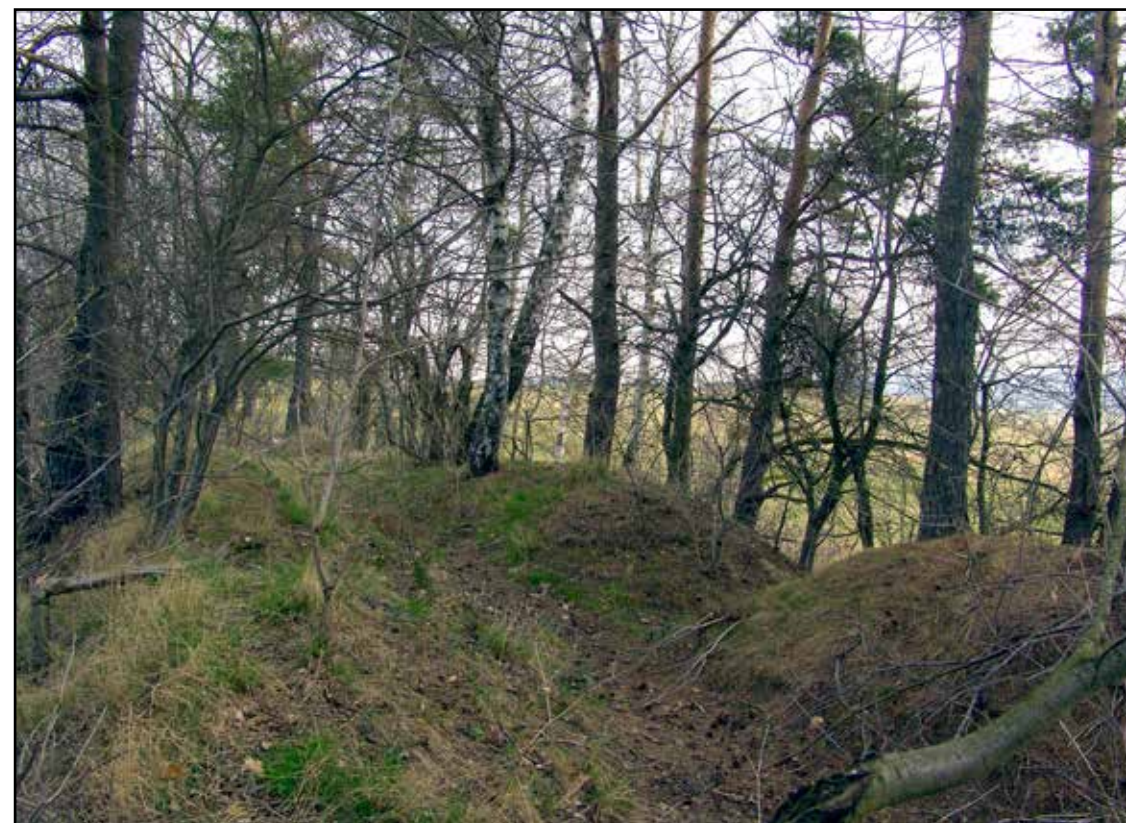
*Pohled na korunu náspu s vybraným kamenným jádrem za severním pilířem mostu před cestu Trojany – Dolní Dvořiště, 2007.*

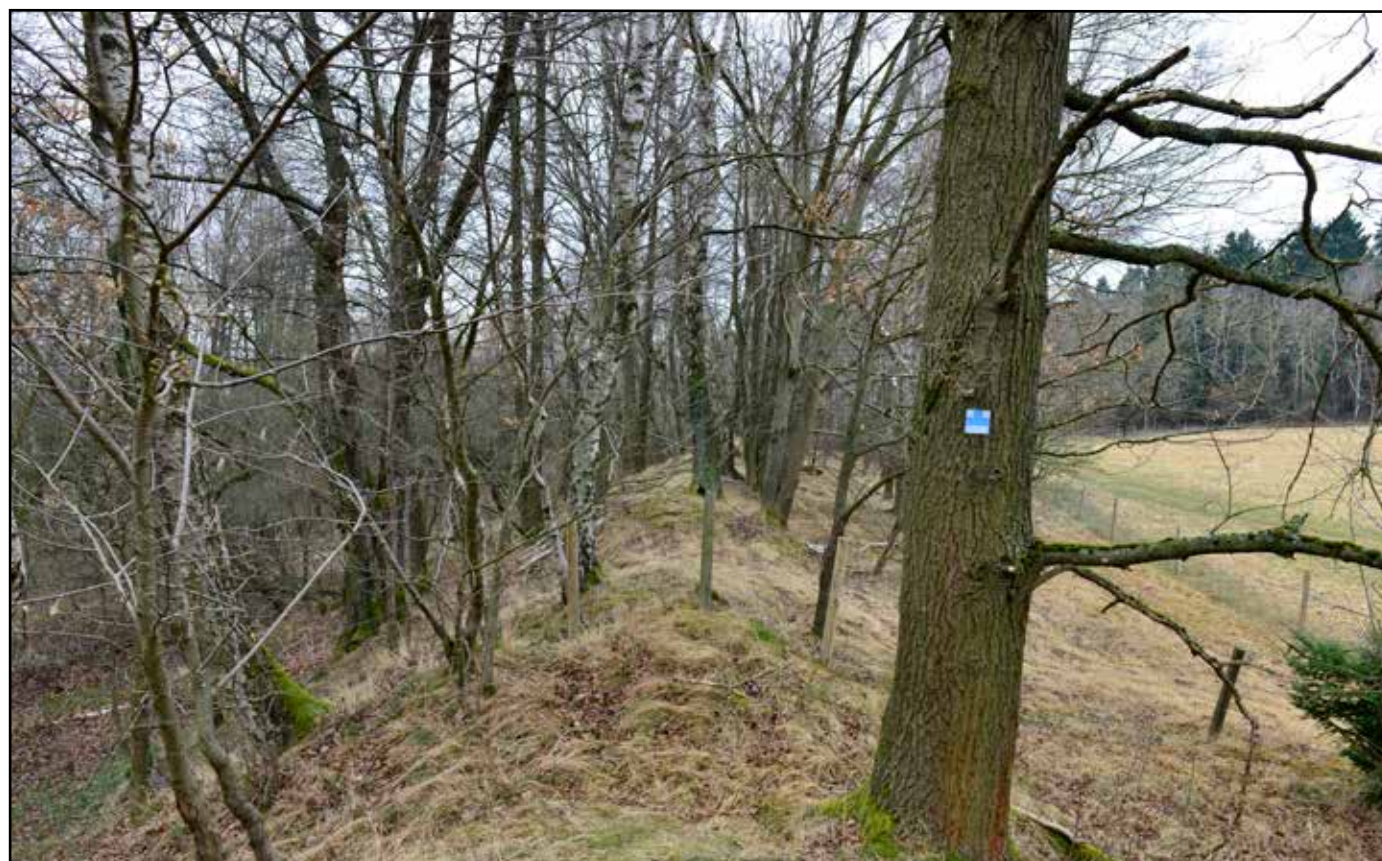
*Poškozený násep, 2022.*

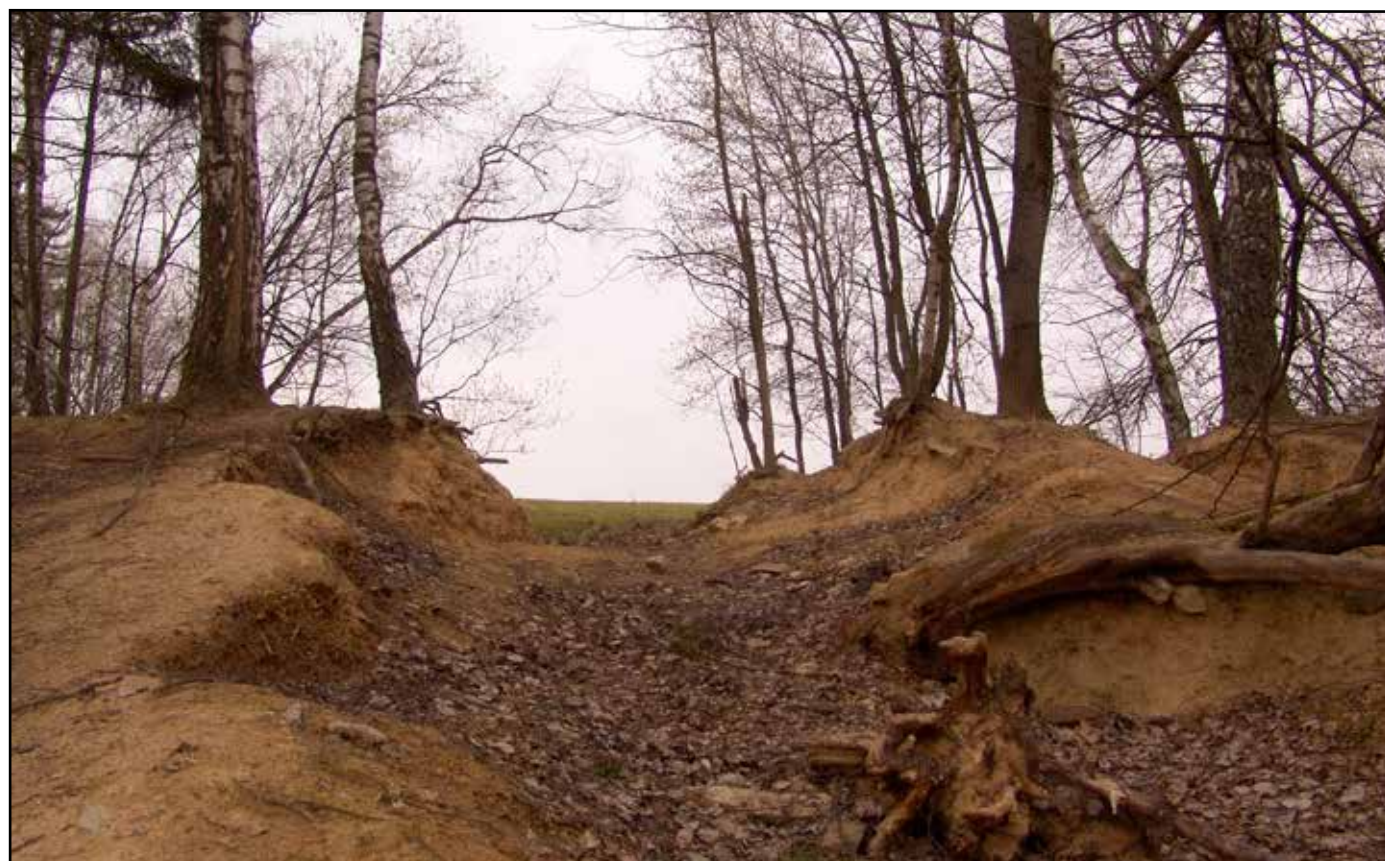
*Prokopaný násep jižně od pilířů mostu, 2007.*

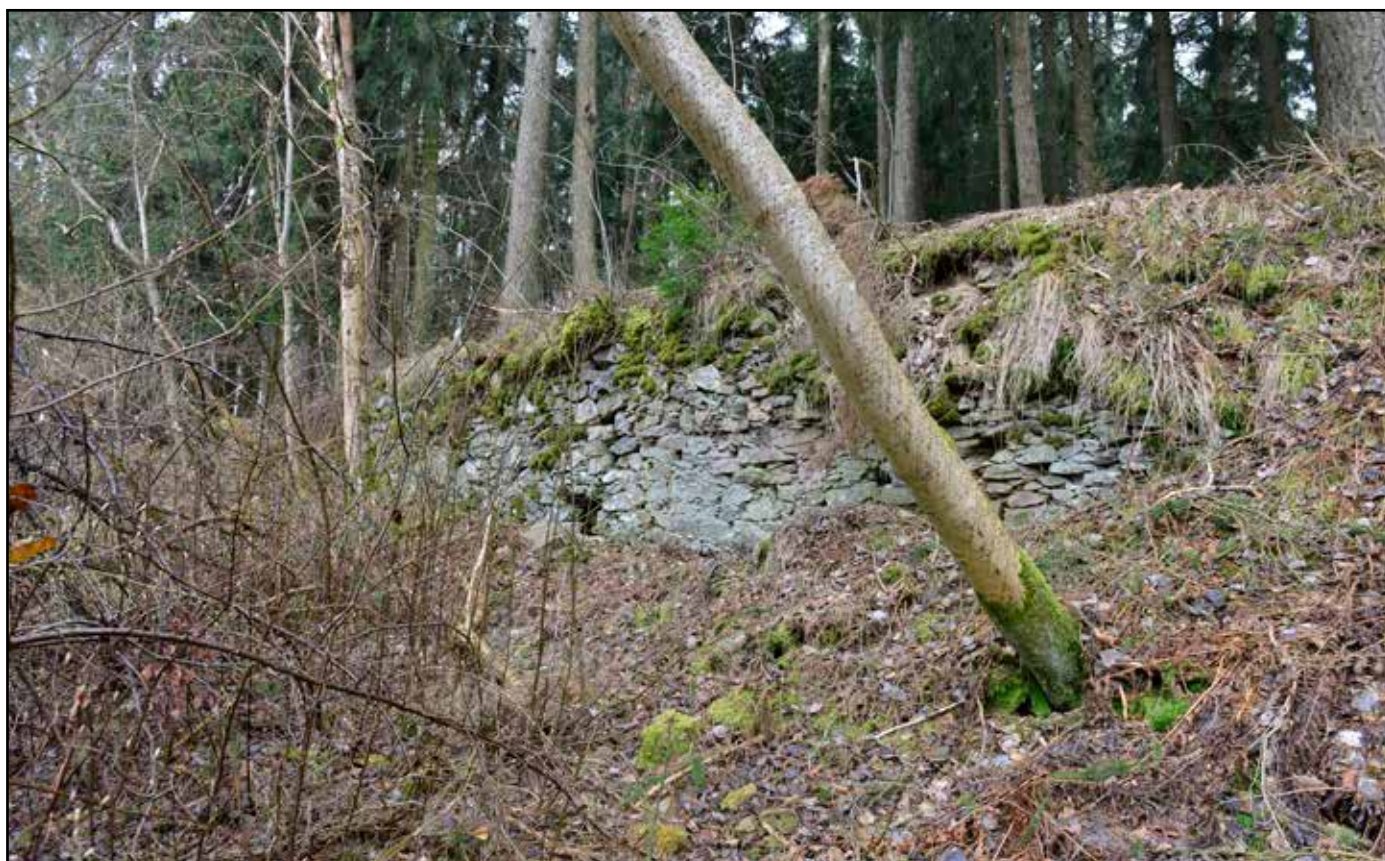
*Obnažené kamenné jádro náspu, 2022.*

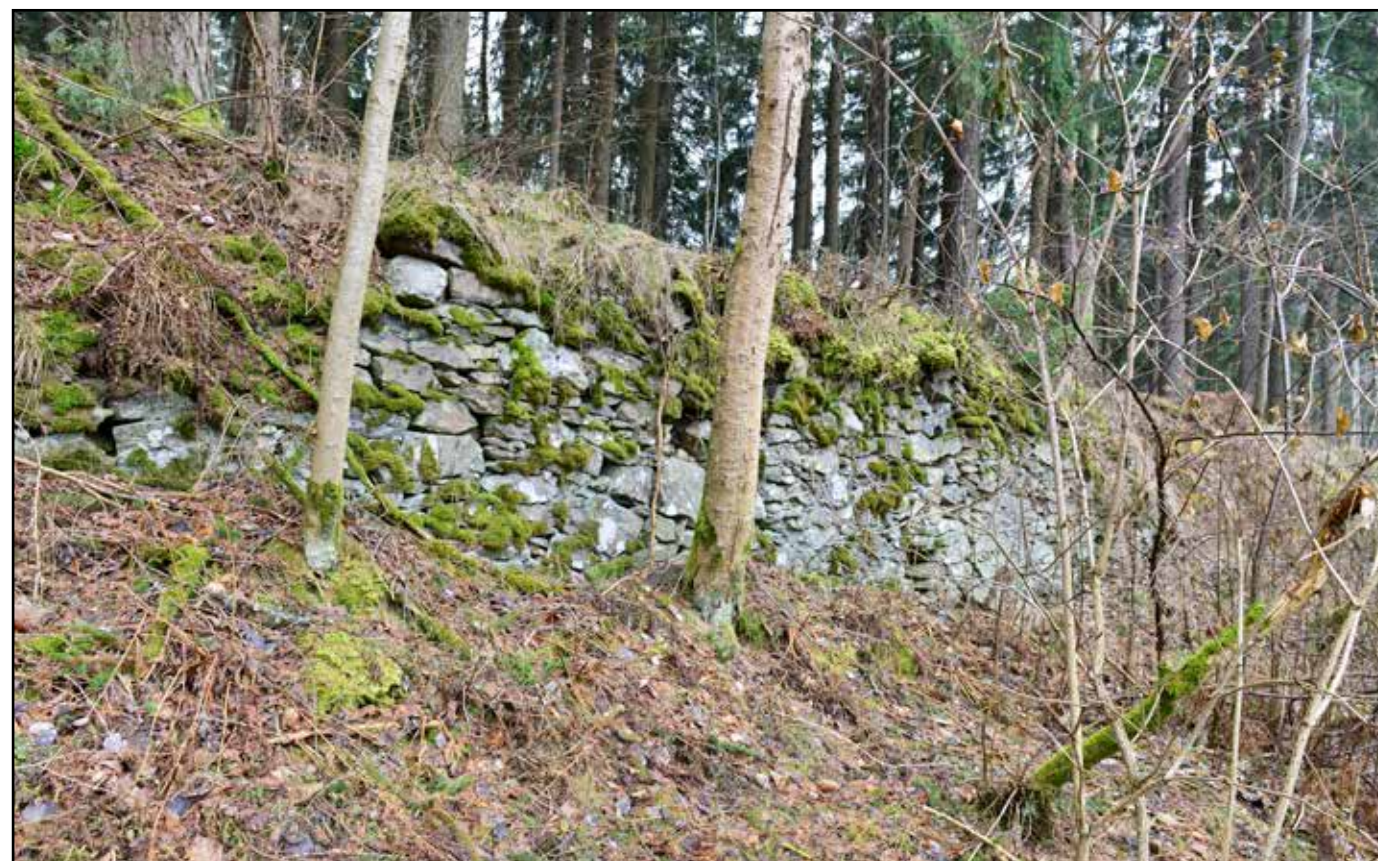
*Obnažené kamenné jádro náspu, 2022.*

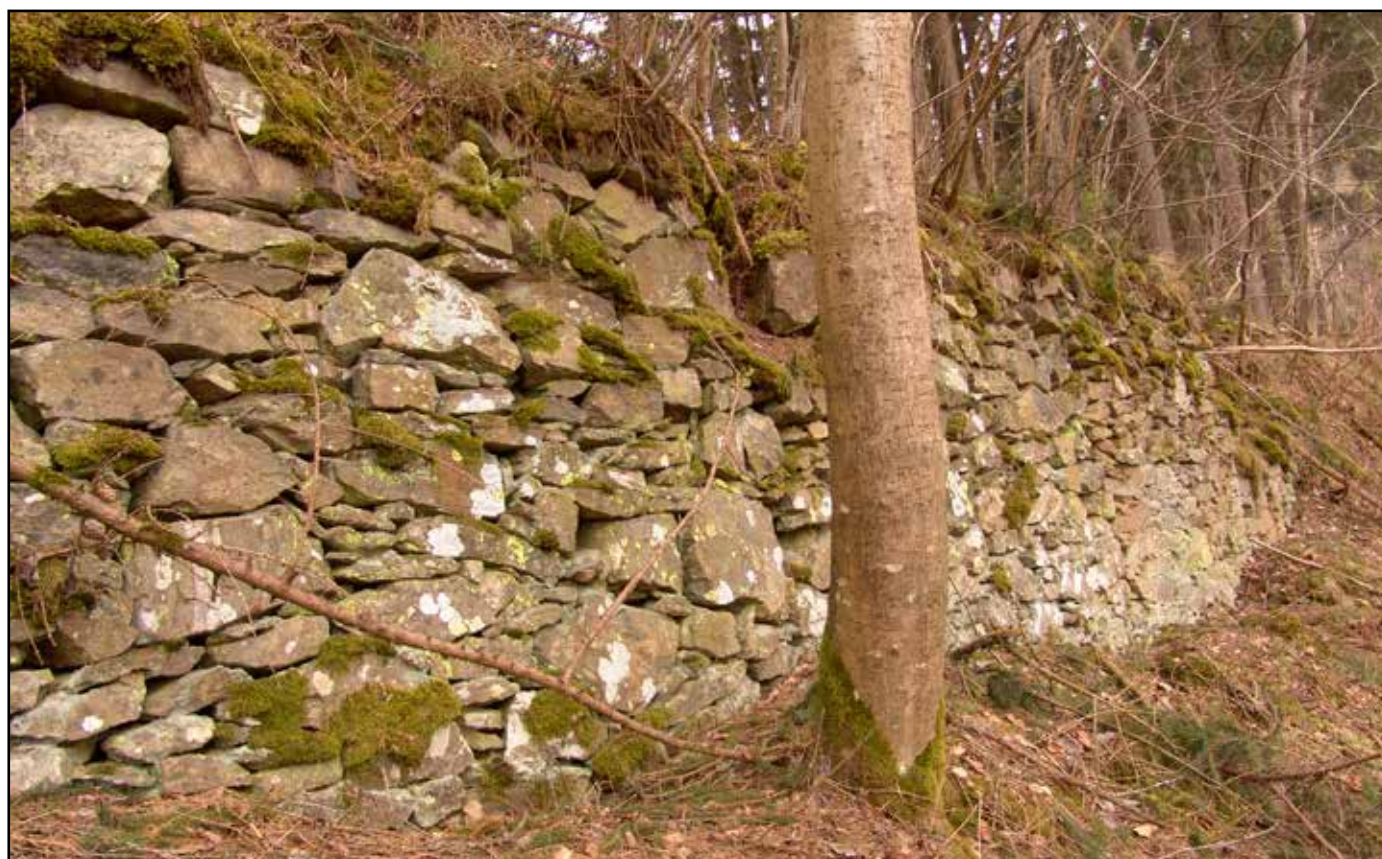
*Obnažené kamenné jádro náspu, 2007.*

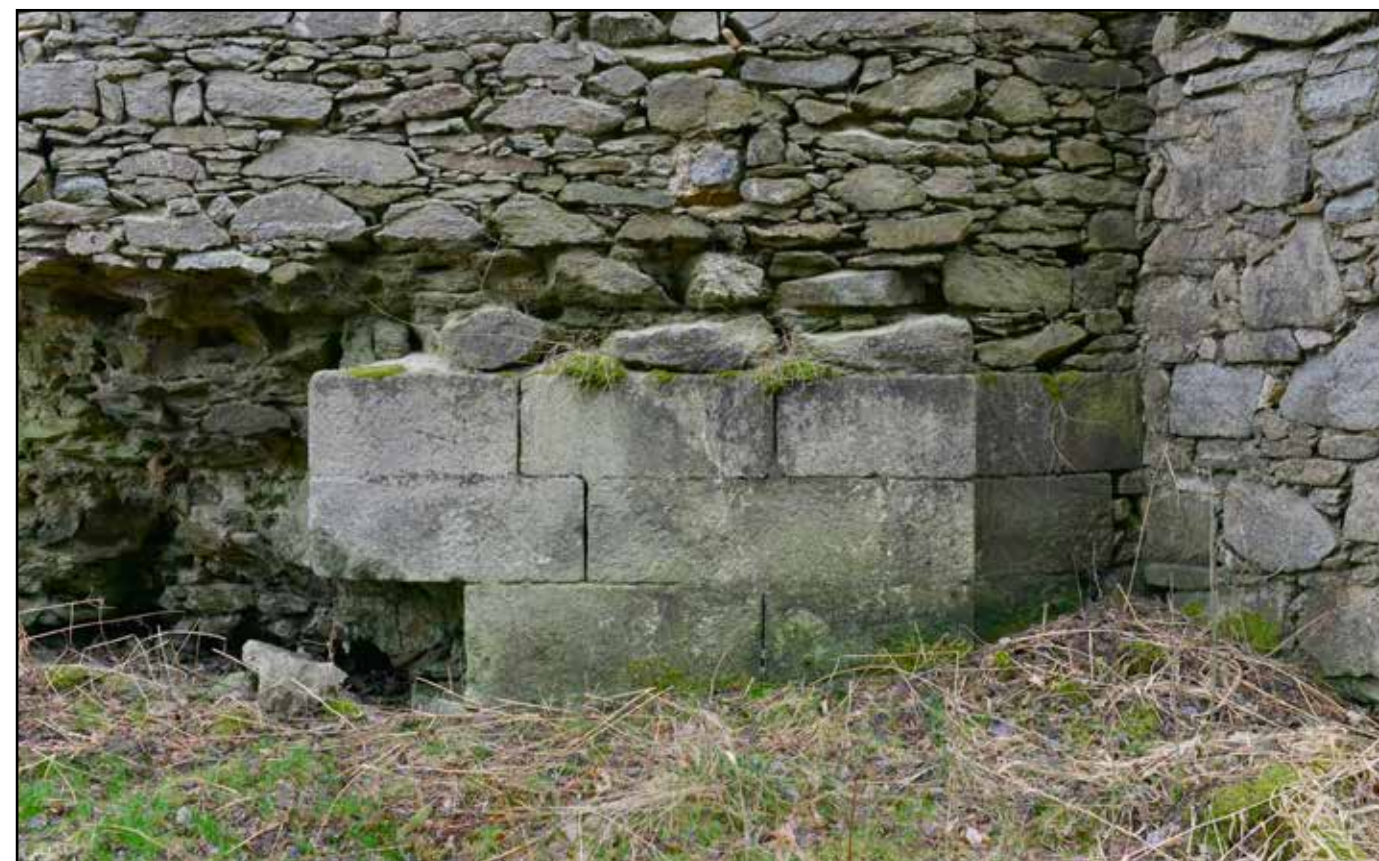
*Poškozená pata východního pilíře, 2022.*

Úsek prochází zalesněným územím. Mostek na km 72,817 a propustky na km 71,812 a 70,715 jsou dochovány pouze v torzálním stavu, ostatní mosty jsou ve více méně lepším stavu, ale všechny jsou narušovány vegetací, vyžadují zpevnění postupně se rozpadajícího zdiva, hlavně u korun a u pat. Náspy jsou na některých místech v dobrém stavu, na některých jsou porušeny vytěžením kameniného jádra nebo i celé hmoty, částečným zavezením nebo norováním zvířat, jsou porostlé vegetací. Zářezy v tomto úseku v dobrém stavu, v některých částech jsou neprostupně zarostlé vegetací.

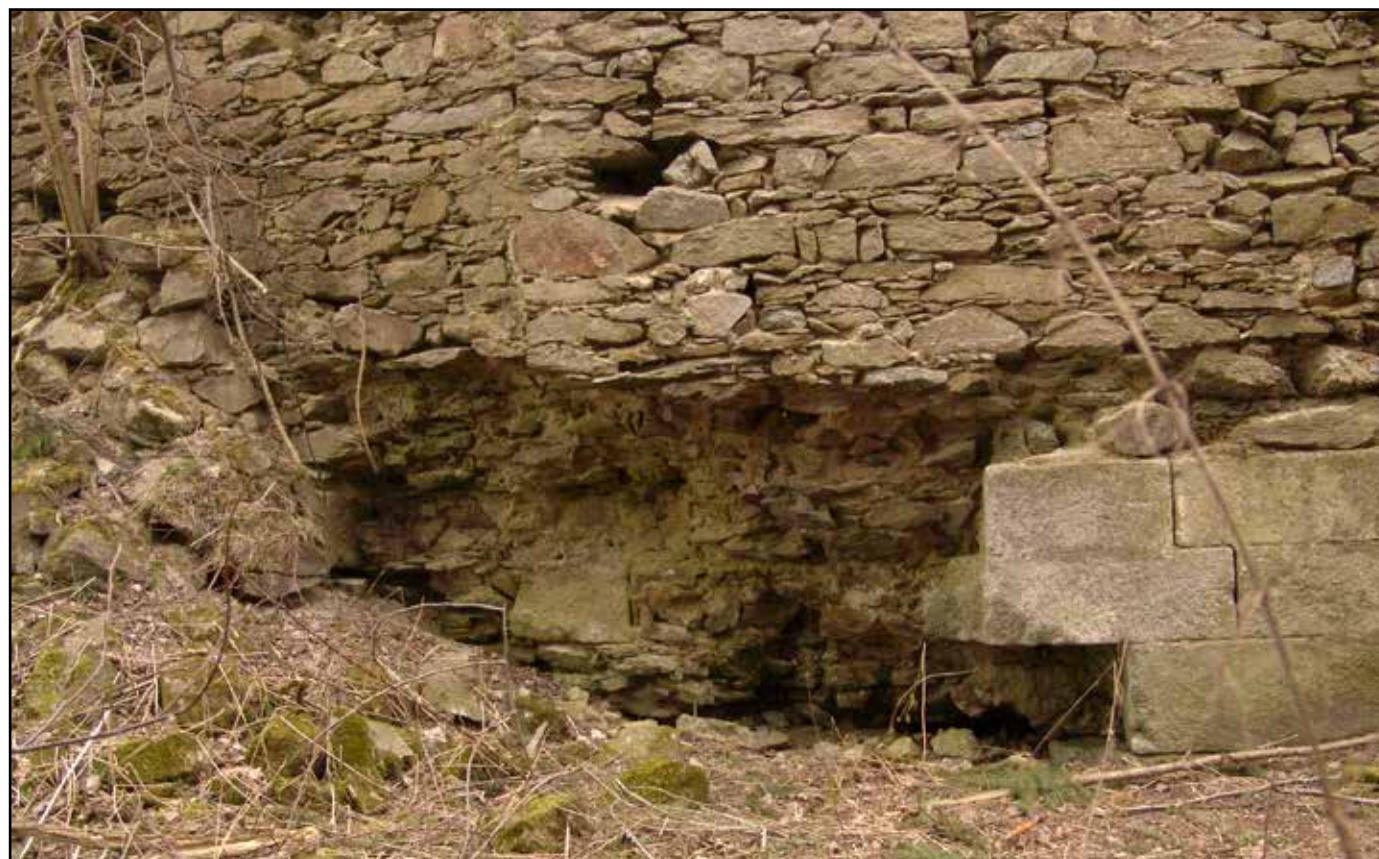
Detail poškozené paty východního pilíře, 2007.

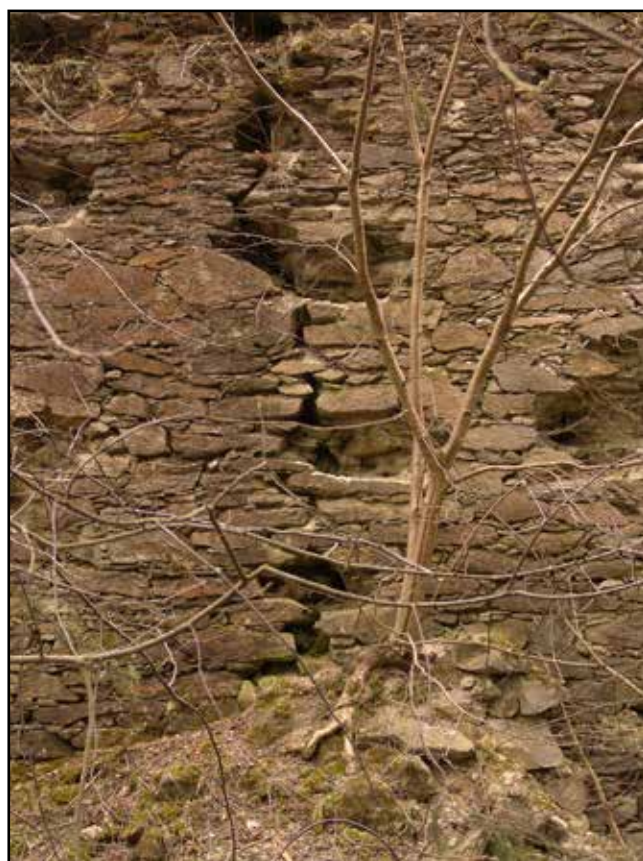
Poškozené zdivo pilíře v místě, kde byla přizděna opěrná zeď, 2007.

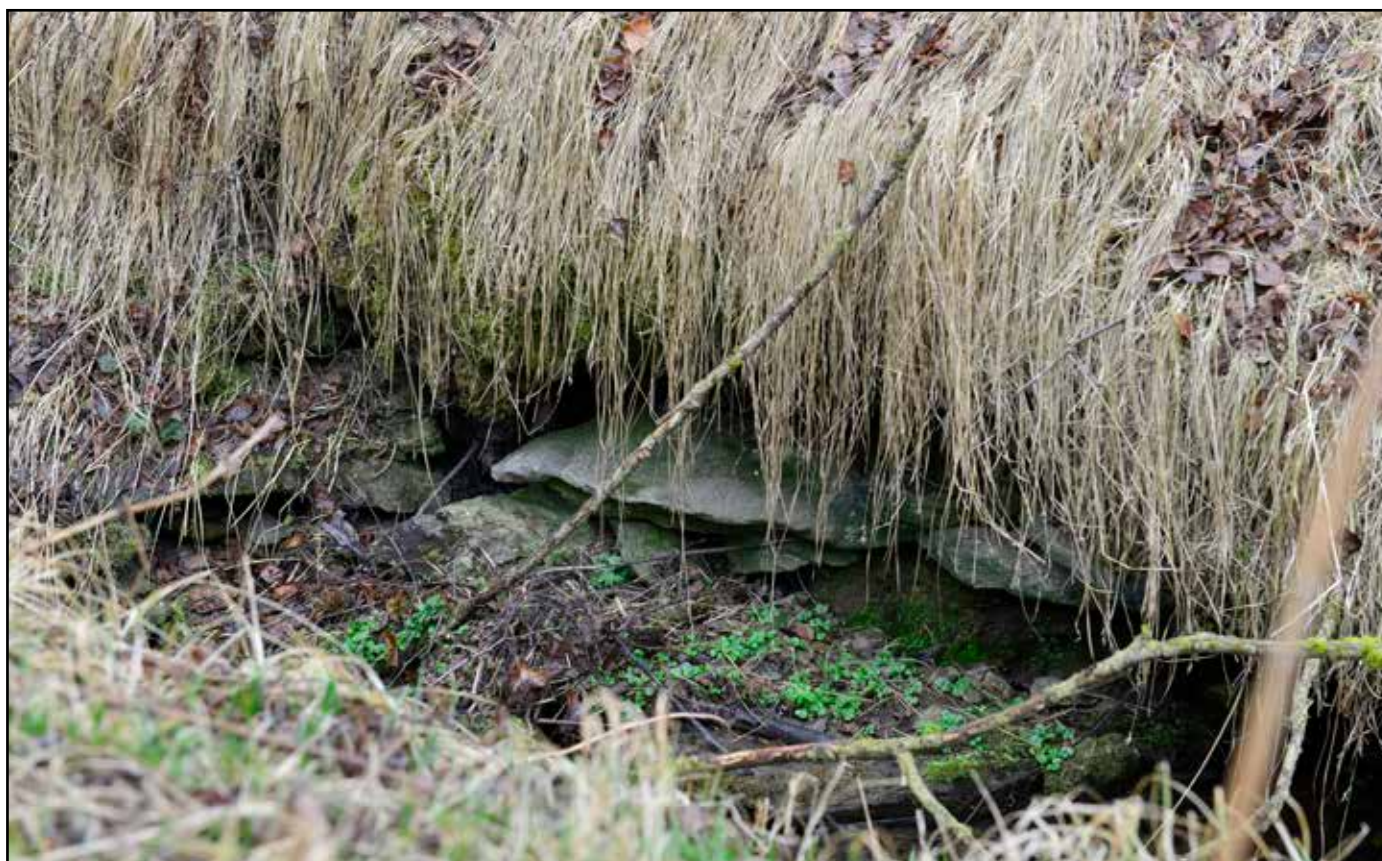
*Pozůstatky západního pilíře propustku, pohled od jihu, 2022.*

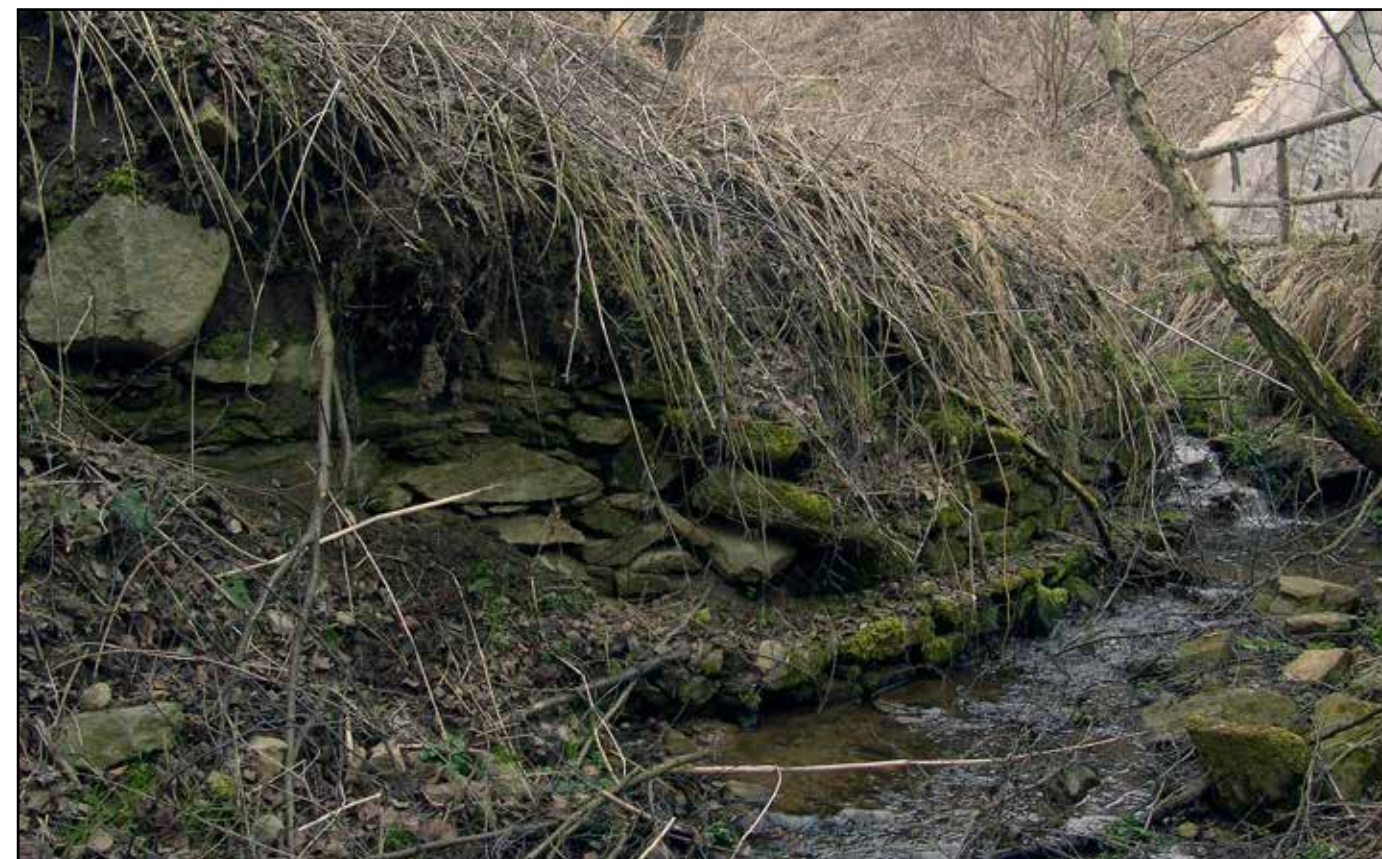
*Pozůstatky západního pilíře propustku, pohled od jihu, 2007.*

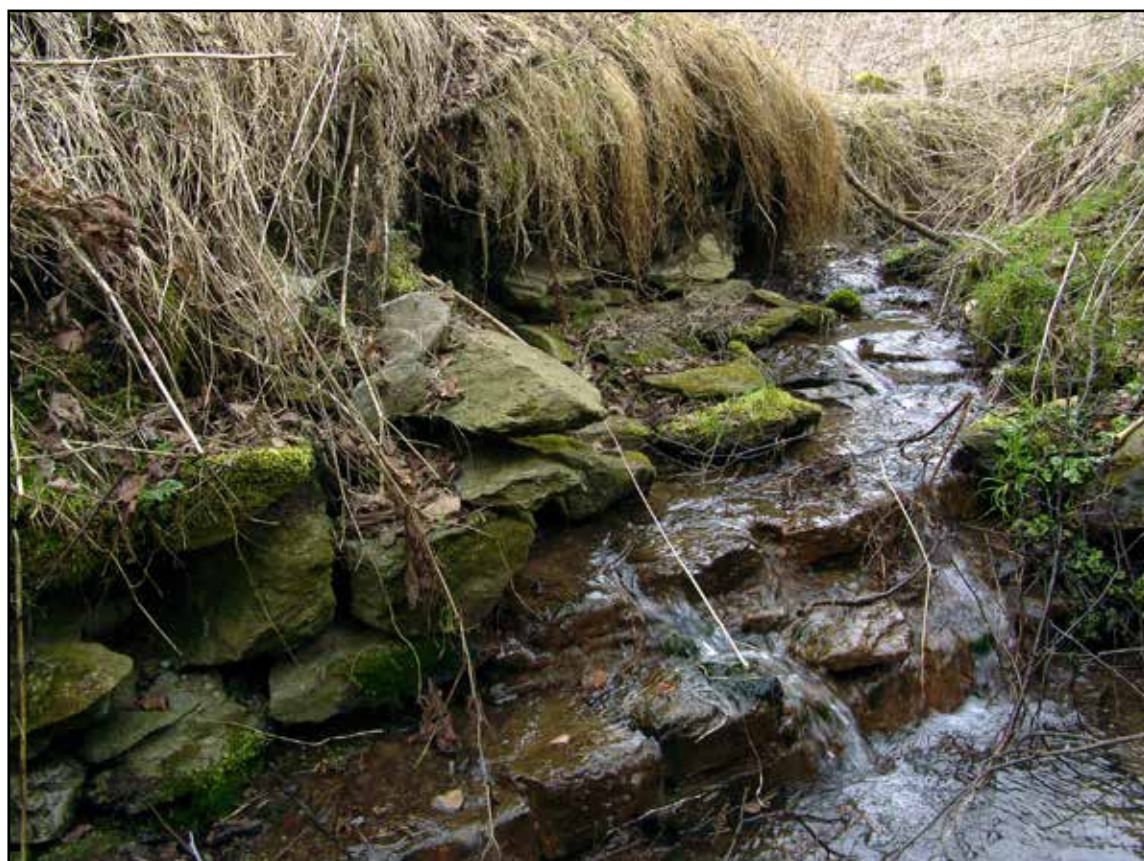
*Pozůstatky západního pilíře propustku, detail, 2007.*
