## 25c. Památky koněpřežní železnice v bývalém hraničním pásmu – násep s klenutým propustkem, násep

Okres:	Český Krumlov
Obec:	Dolní Dvořiště
Katastrální území:	Jenín
Rejstříkové číslo památky:	49602/3-6133
Číslo parcelní:	2854/5, 2642/1, 2854/9 (část)
GPS: (začátek úseku)	48°37'52.66" S 14°26'31.47" V
(konec úseku)	48°37'45.13" S 14°26'29.97" V

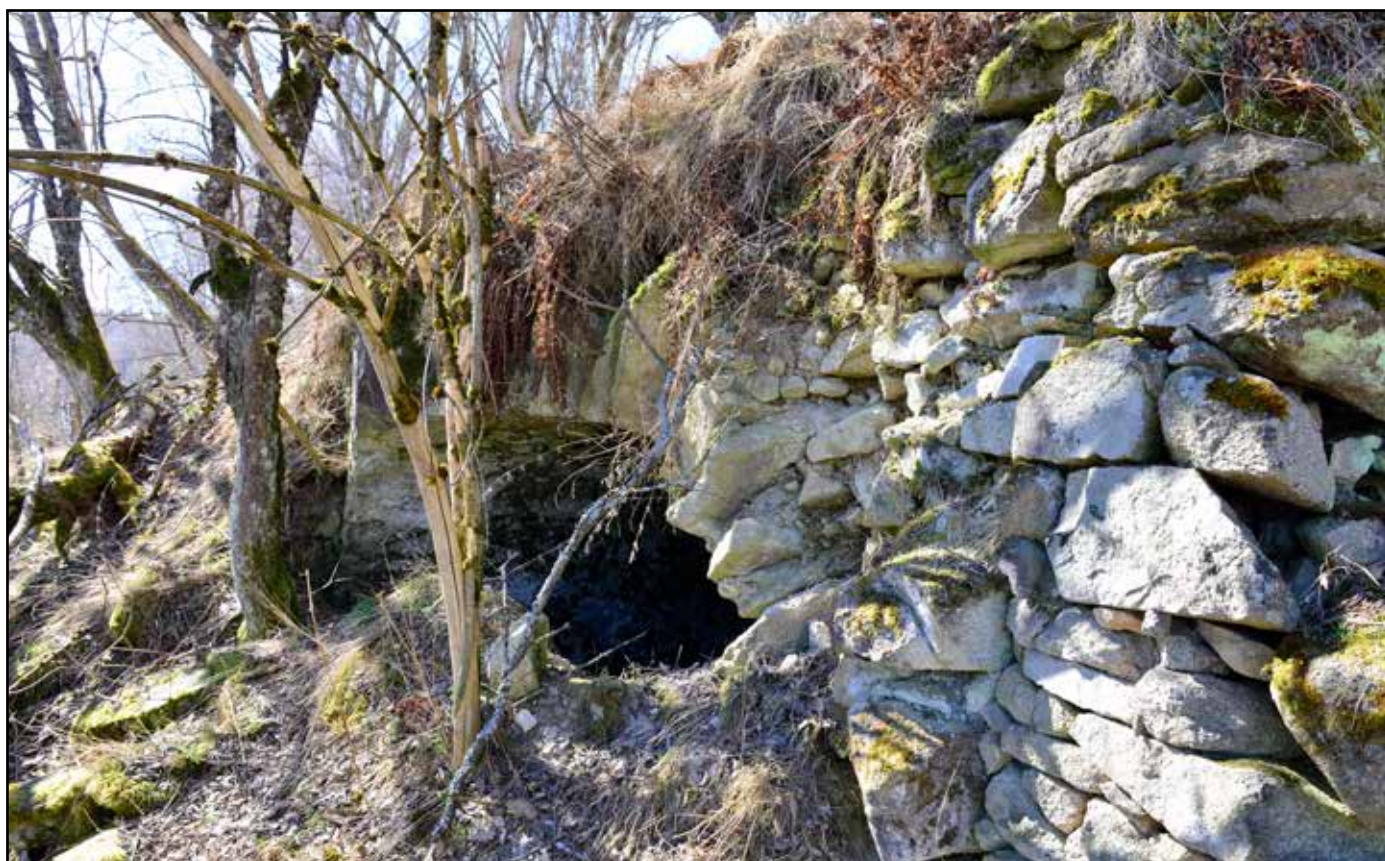
Násep je v celkem zachovalém stavu, je porostlý náletovými dřevinami. Propustek je ve špatném stavebně-technickém stavu, část líce čela mostku je zřícená. Násep pod cestou (delší jeho část) je v dobrém stavu, pouze jeho jižní část je porušena odtěžením koruny. Je porostlý náletovými dřevinami.

*Mostek, pohled od severovýchodu, 2022.*

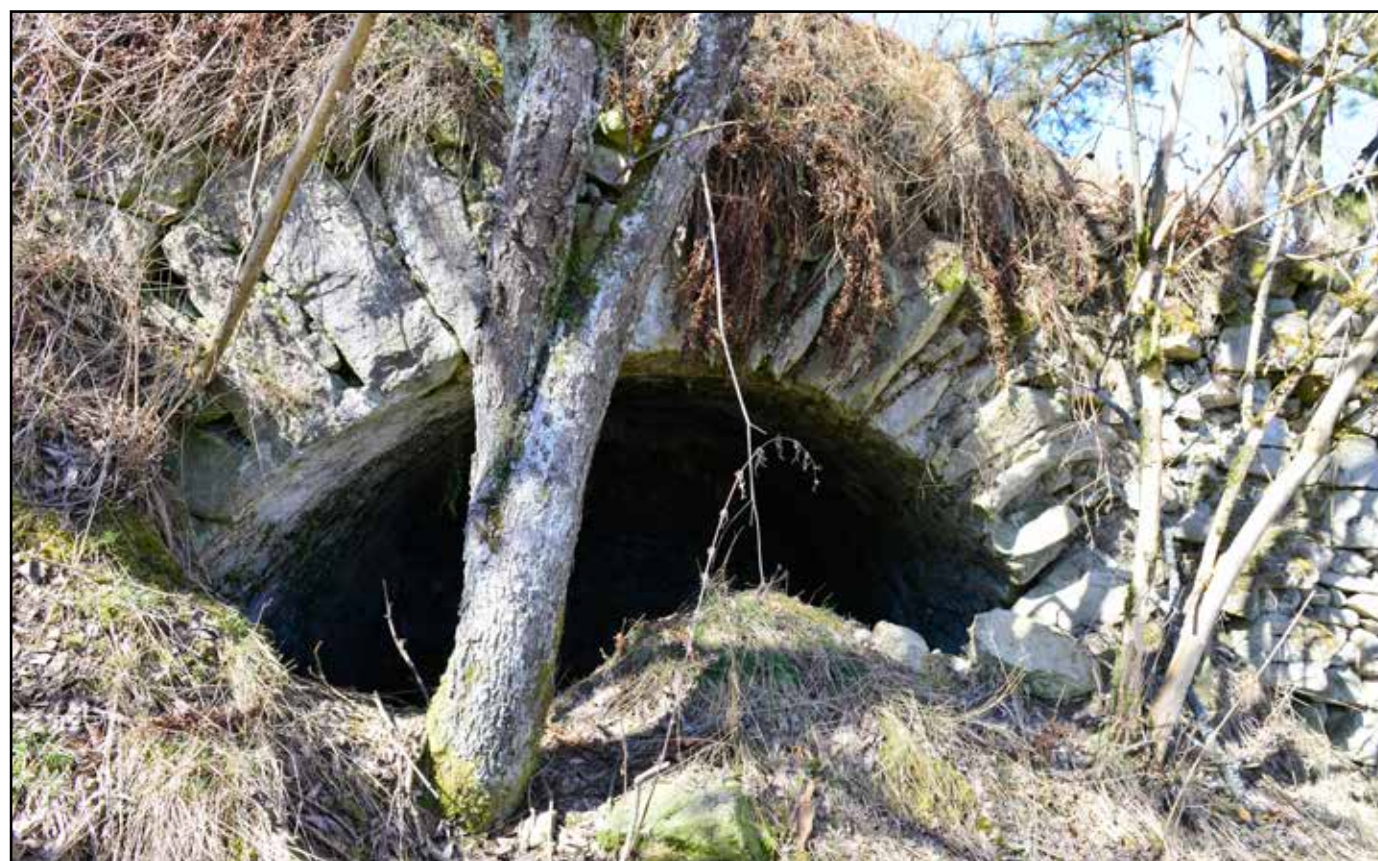
*Východní strana klenutého mostku, 2022.*

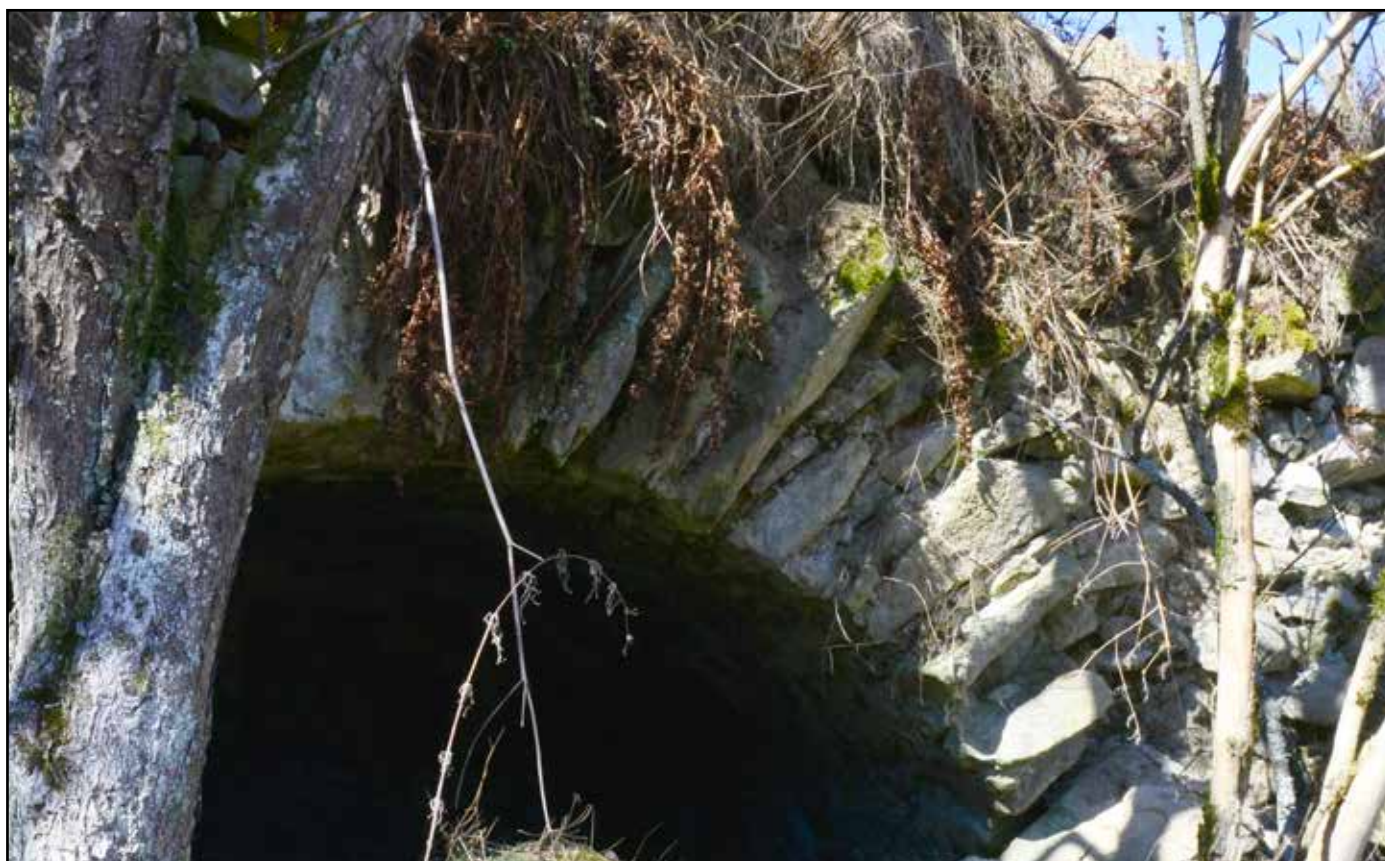
*Detail klenby, 2022.*

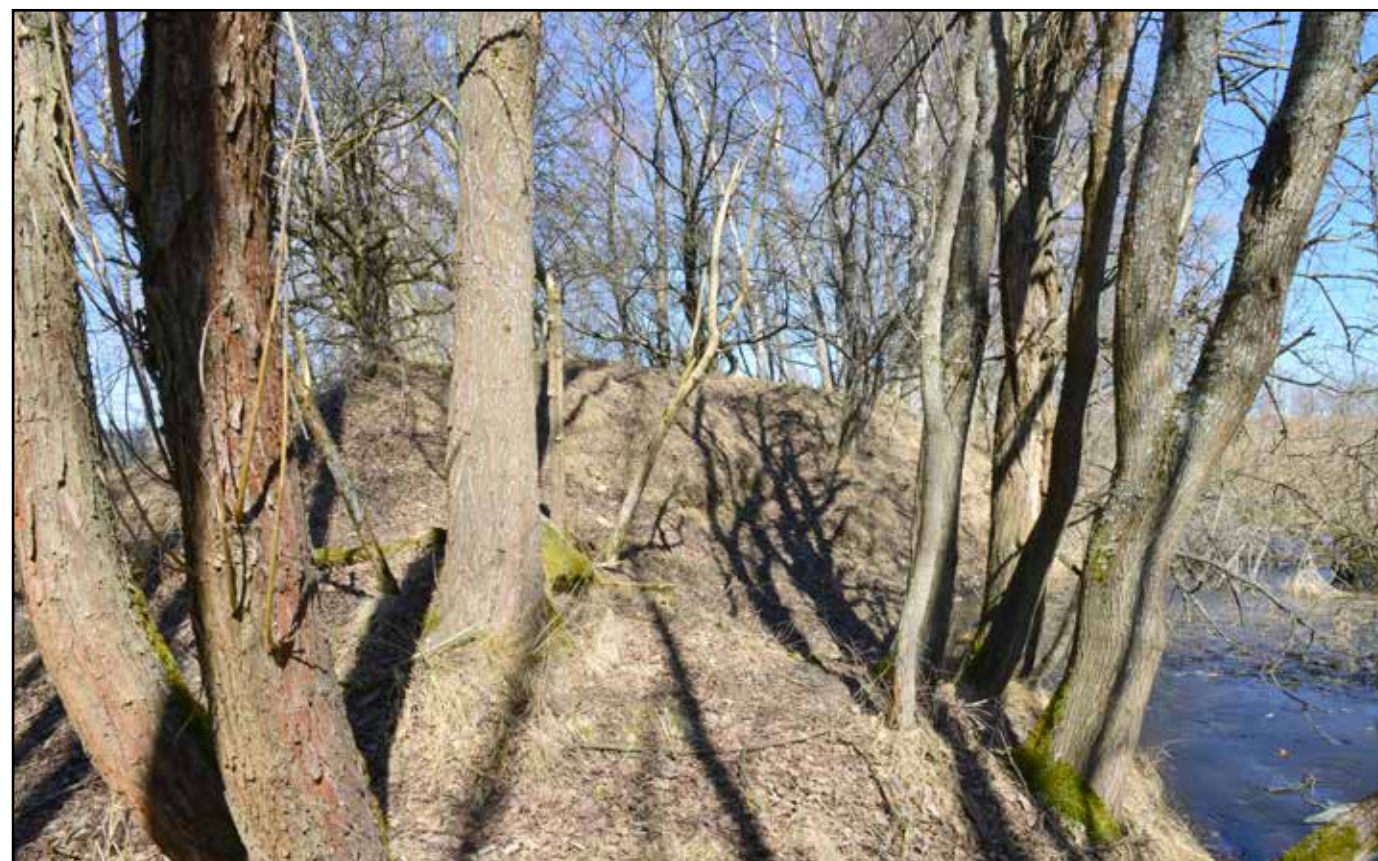
*Pohled od jihu po koruně náspu na mostek, 2022.*

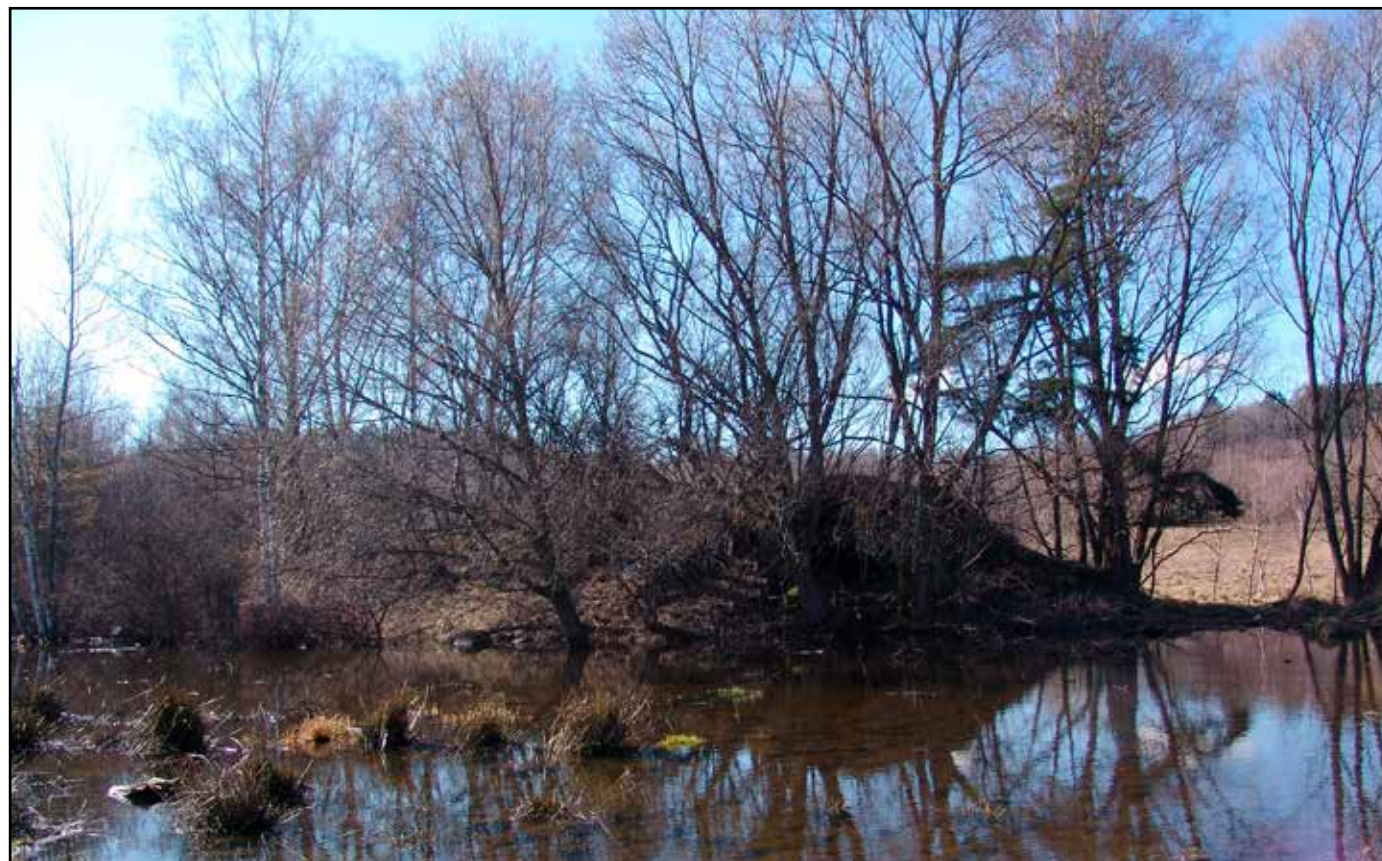
Severní konec náspu, pohled od východu, 2007.

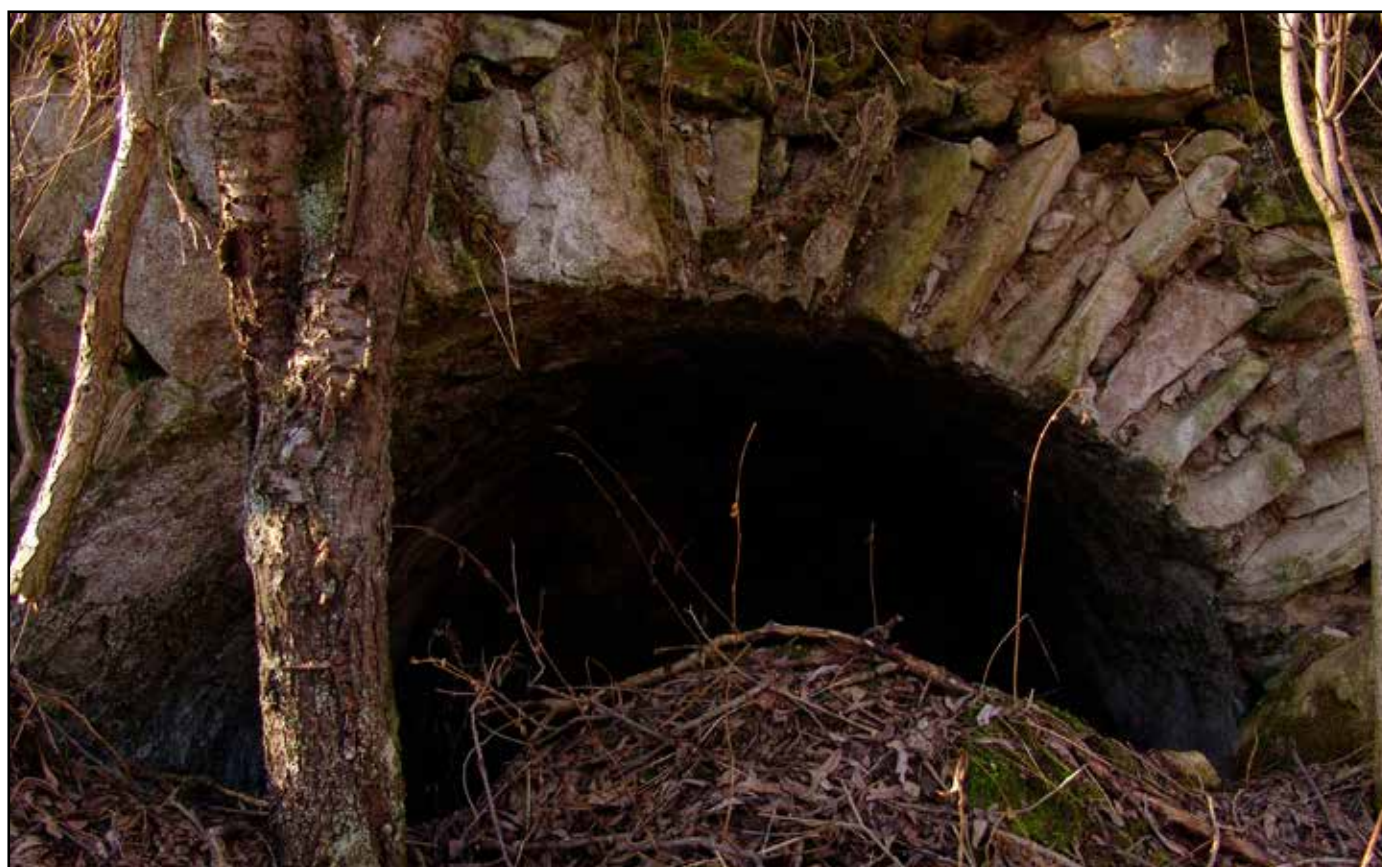
Východní strana klenutého propustku, 2007.

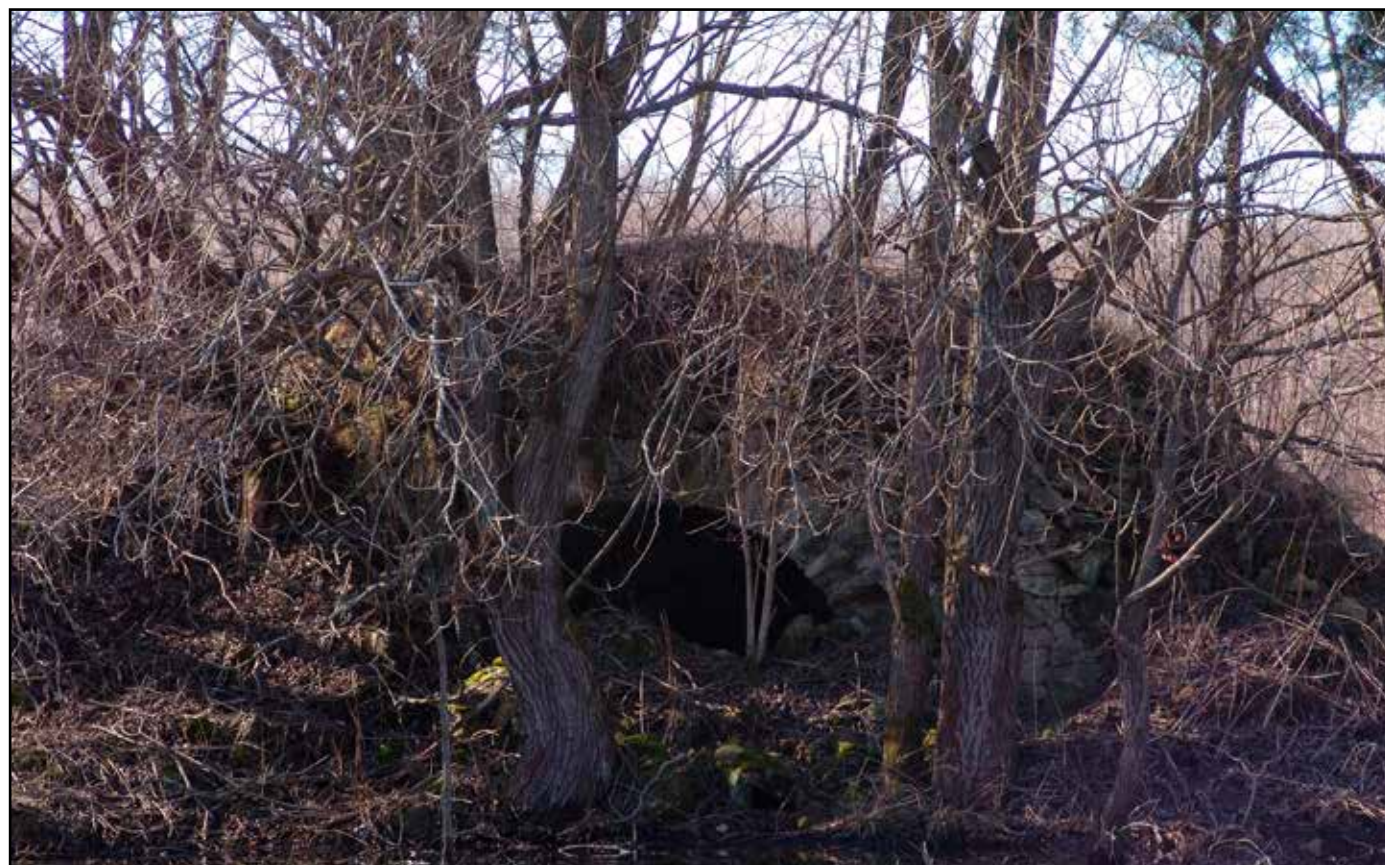
*Detail severního konce náspu s klenutým mostkem, 2007.*

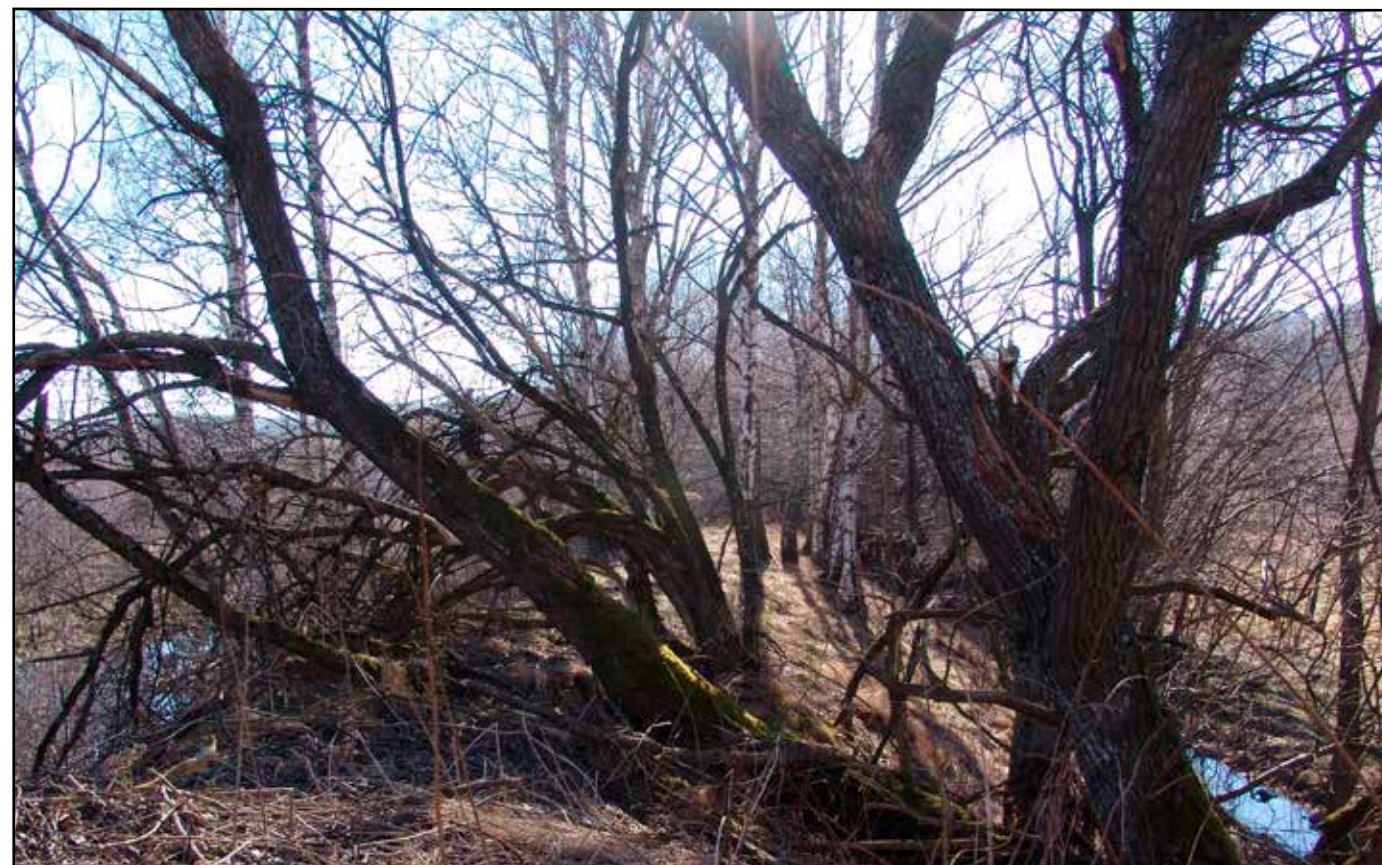
*Pohled po koruně náspu jižním směrem, 2007.*

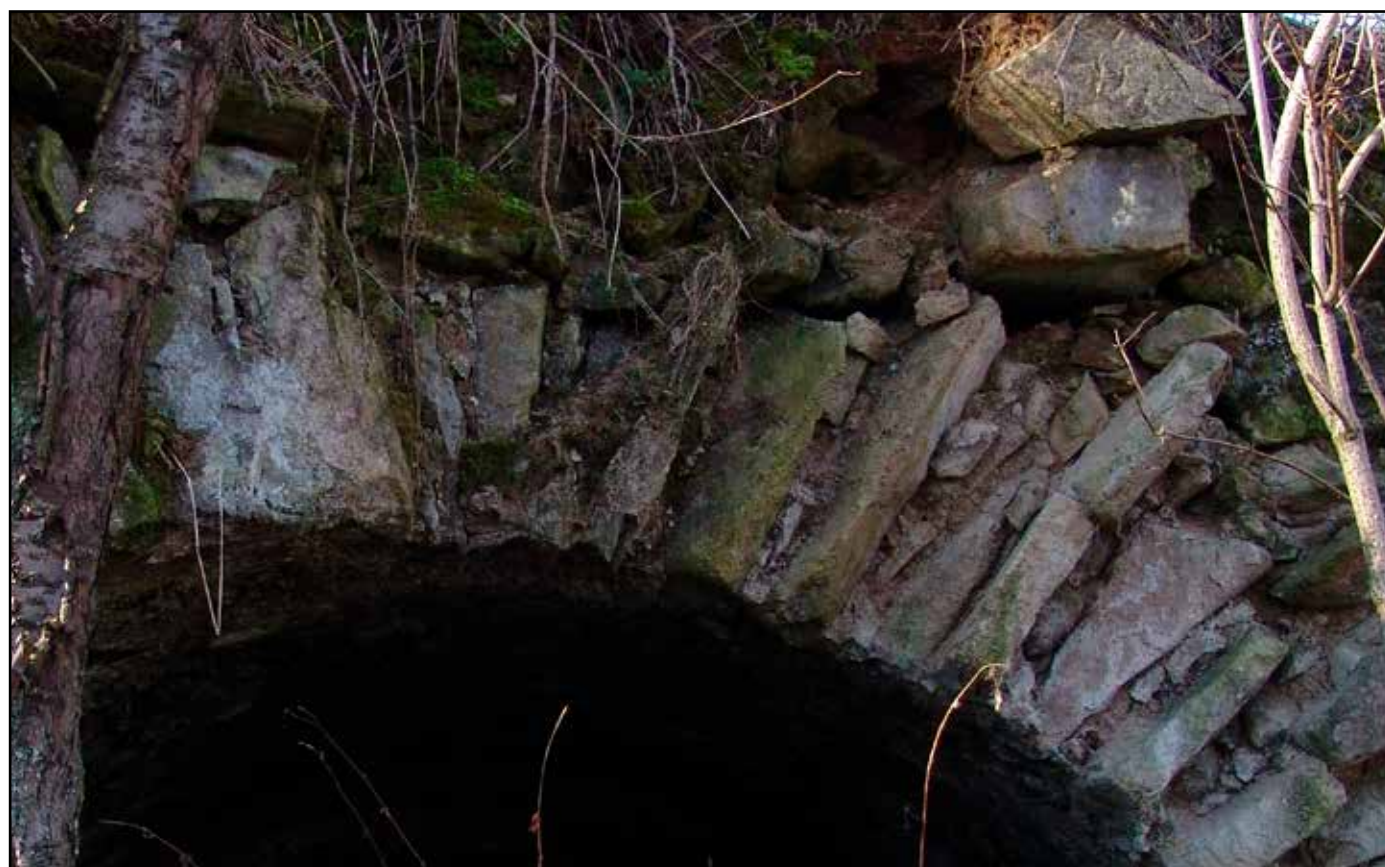
*Detail klenby, 2007.*

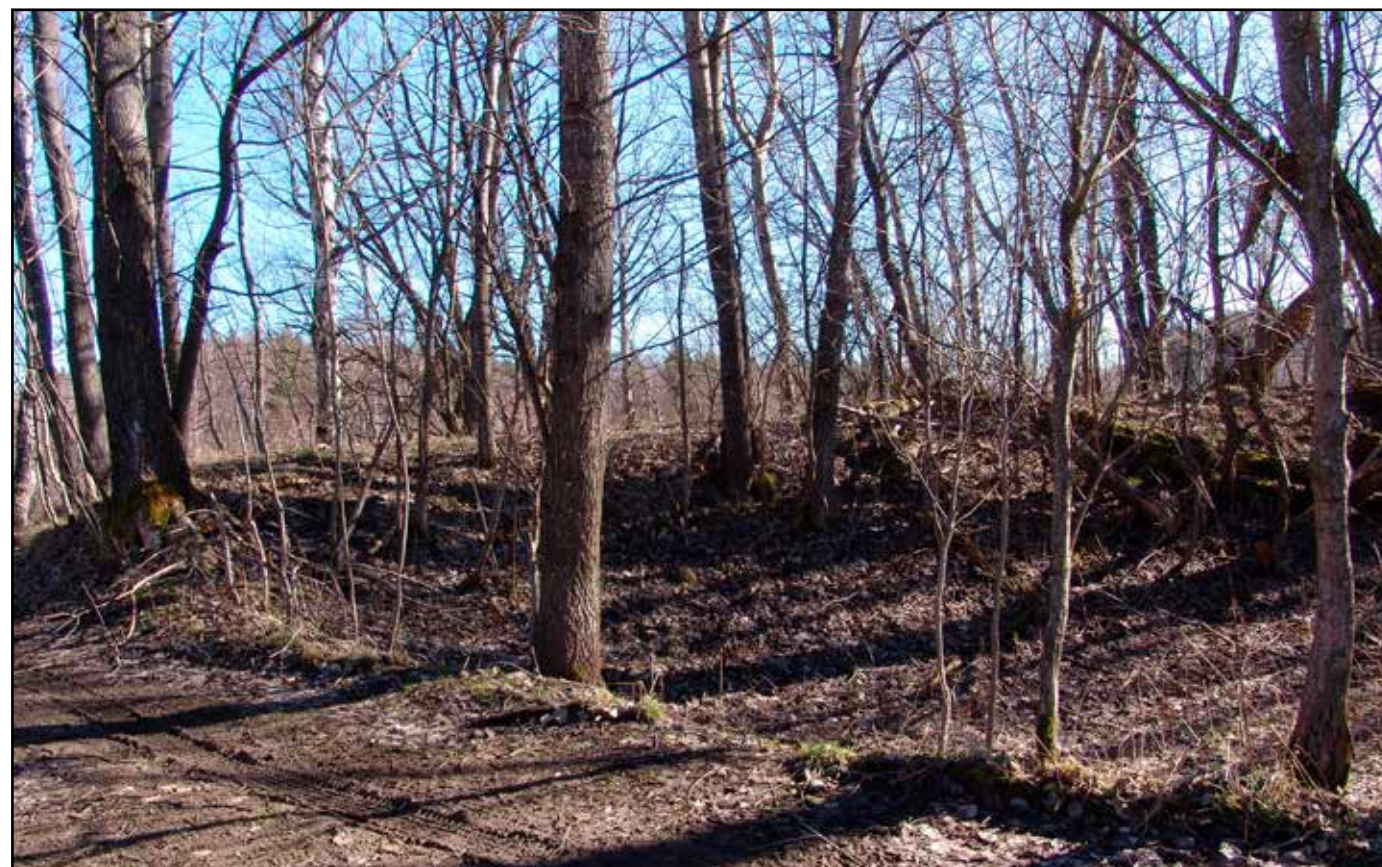
*Jižní konec delšího z náspů, 2007.*
