13b. Stáje v Holkově

Okres:	Český Krumlov
Obec:	Velešín
Katastrální území:	Prostřední Svince - Holkov
Číslo popisné:	bez popisného čísla
Rejstříkové číslo památky:	11759/3-1471
Číslo parcelní:	st. 51/2 (severní část)
GPS:	48°50'48.88" S 14°27'17.48" V

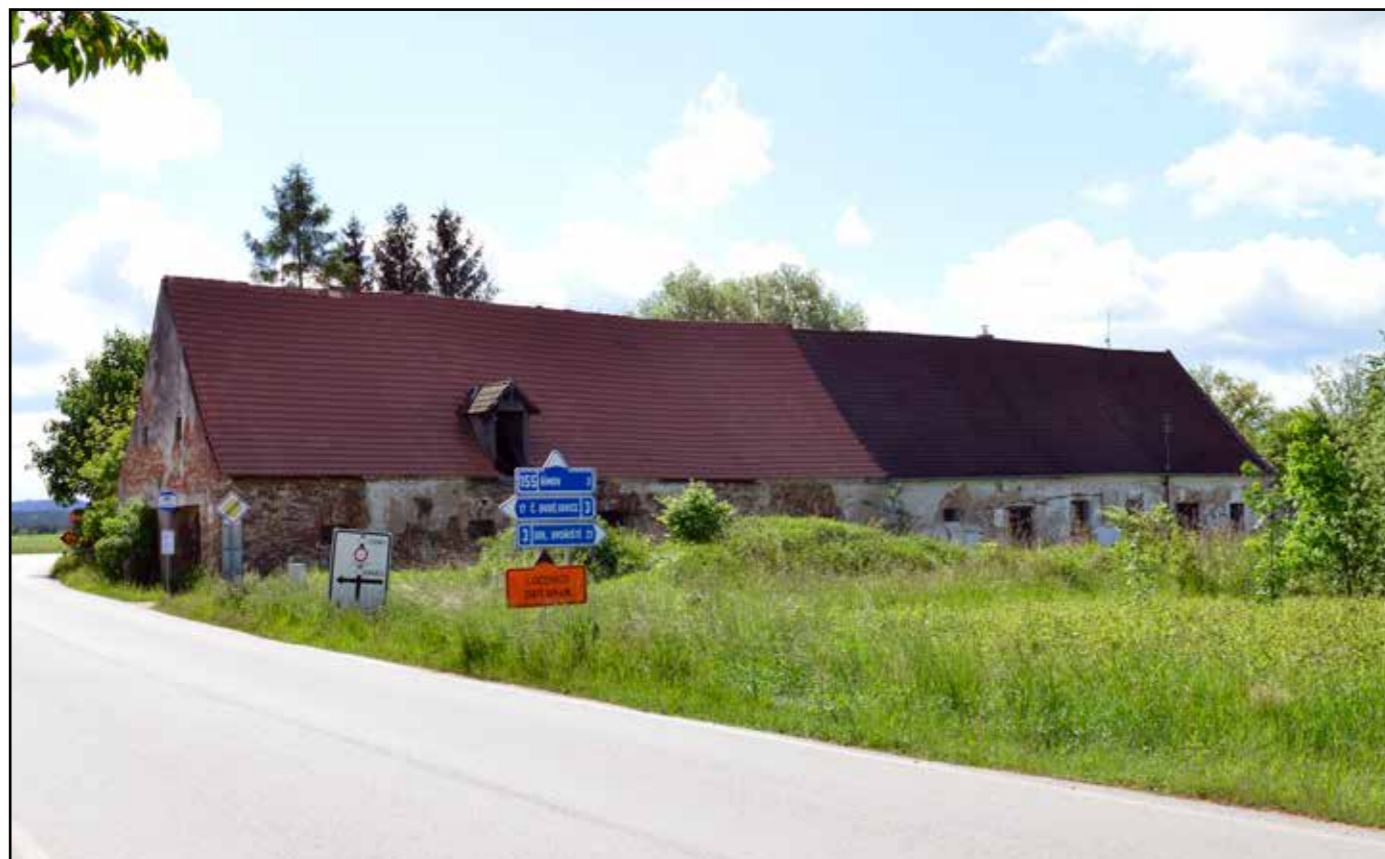
Jedná se o přízemní obdélný objekt se sedlovou střechou s dřevěným vikýřem na západní straně. Štítové průčelí na severní straně je prolomeno dvěma vraty, v současné době bez křídel. Ve štítě jsou dvě malá, více od sebe vzdálená okénka. Boční strany jsou členěny malými vodorovně obdélnými okénky bez výplní. Další vstup do stájí, segmentově završený, je ze západní strany. Vnější omítky jsou hladké, ve velmi špatném stavu, z větší části opadané. Interiér stájí je jednoprostorový, zaklenutý pruskými plackami s pasy do čtyř středních kamenných sloupů. Sloupy jsou stejně řešené jako u stájí v přeprahací stanici, patky sloupů jsou pod úrovní současného terénu. Klenby jsou na některých místech silně narušeny.

Pohled na budovu stájí od západu, 2022.

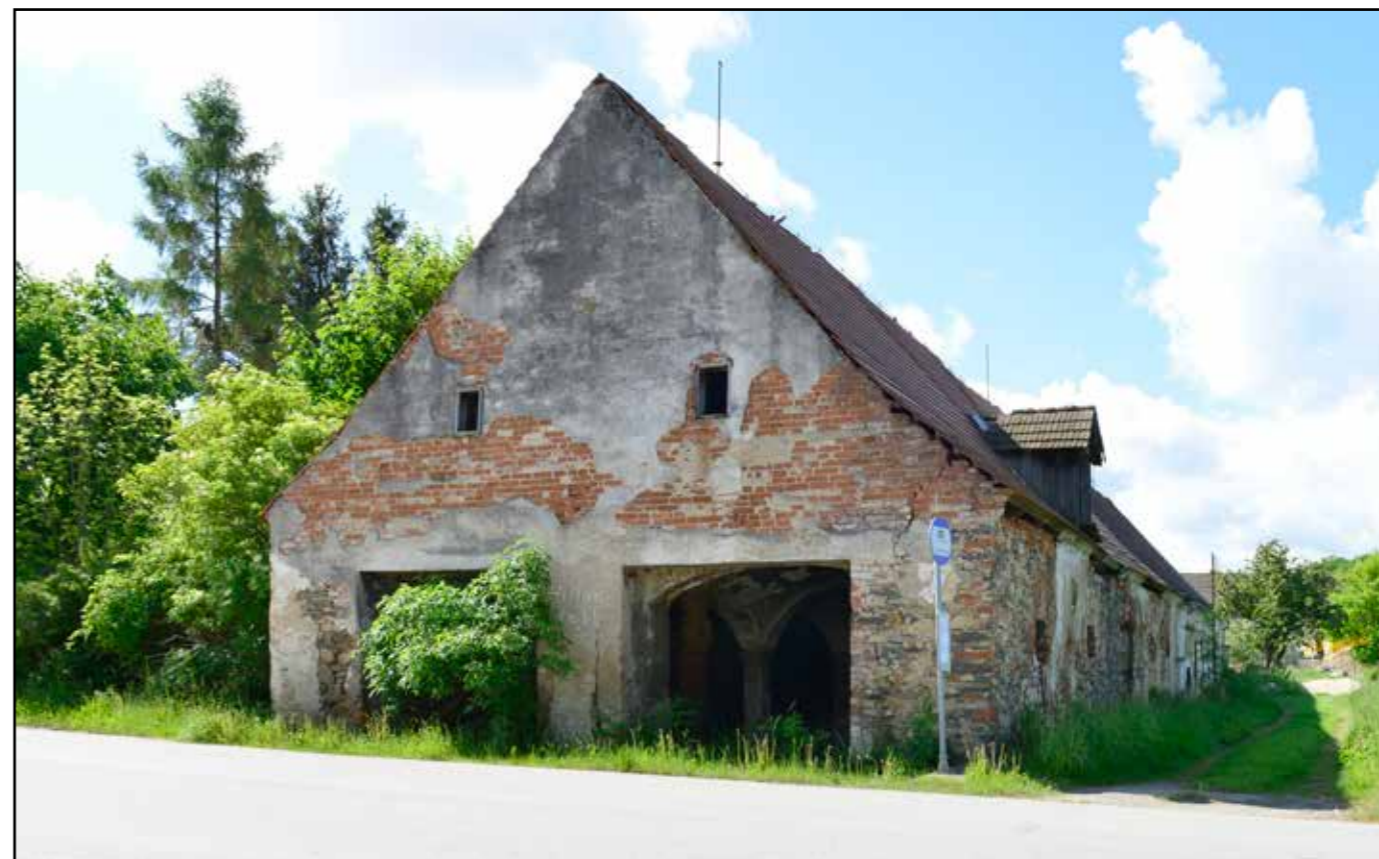
byly zaklenuté. Dnešní vjezdy jsou pravouhlé a zeď je zde enormně zesílena. Je dost možné, že při průrazu obou otvorů v původní zdi došlo k narušení statiky a zesílení zdi toto pochybení mělo napravit.

Severní průčelí stájí, pohled od severozápadu, 2022.

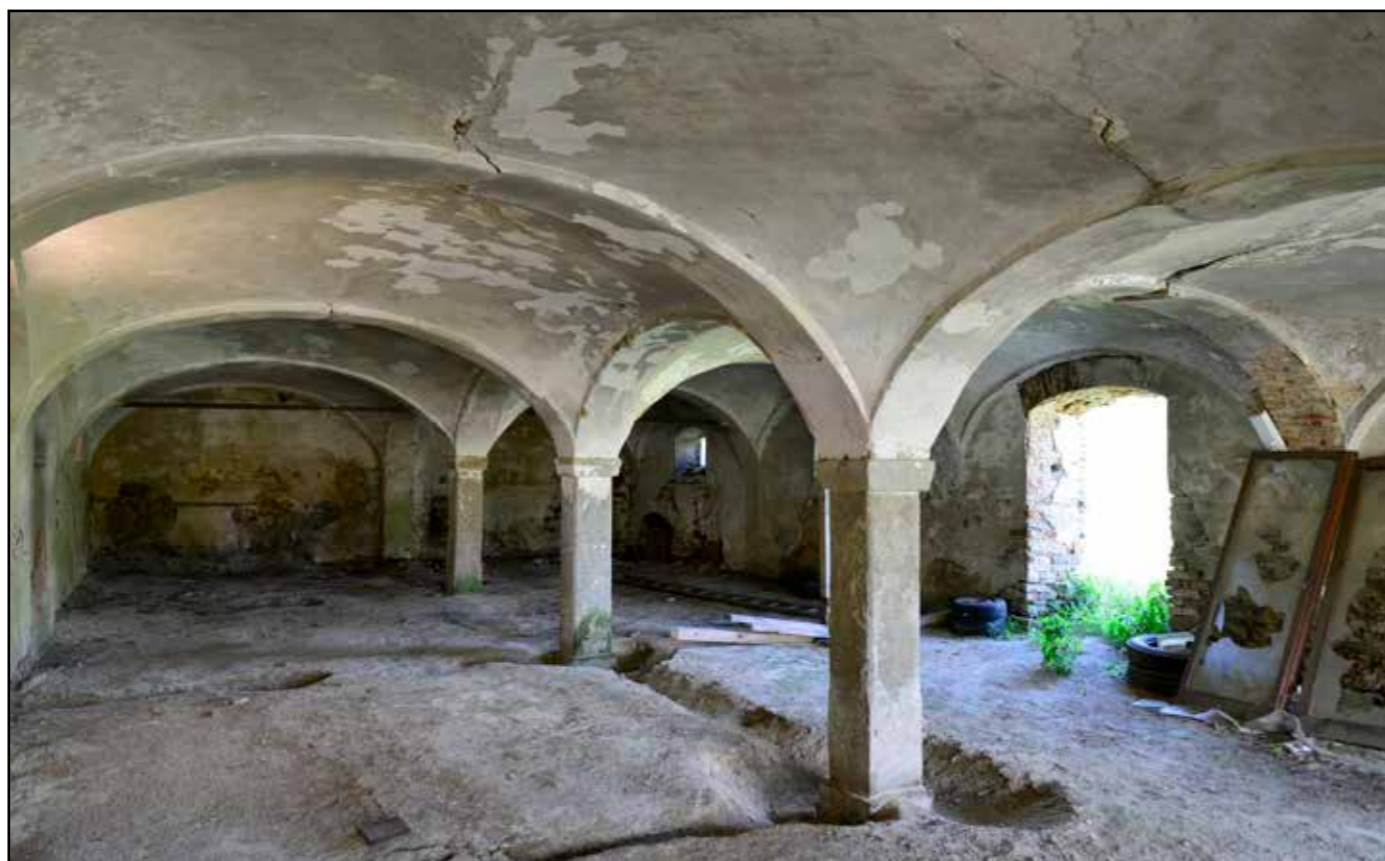
Interiér stájí, 2022.

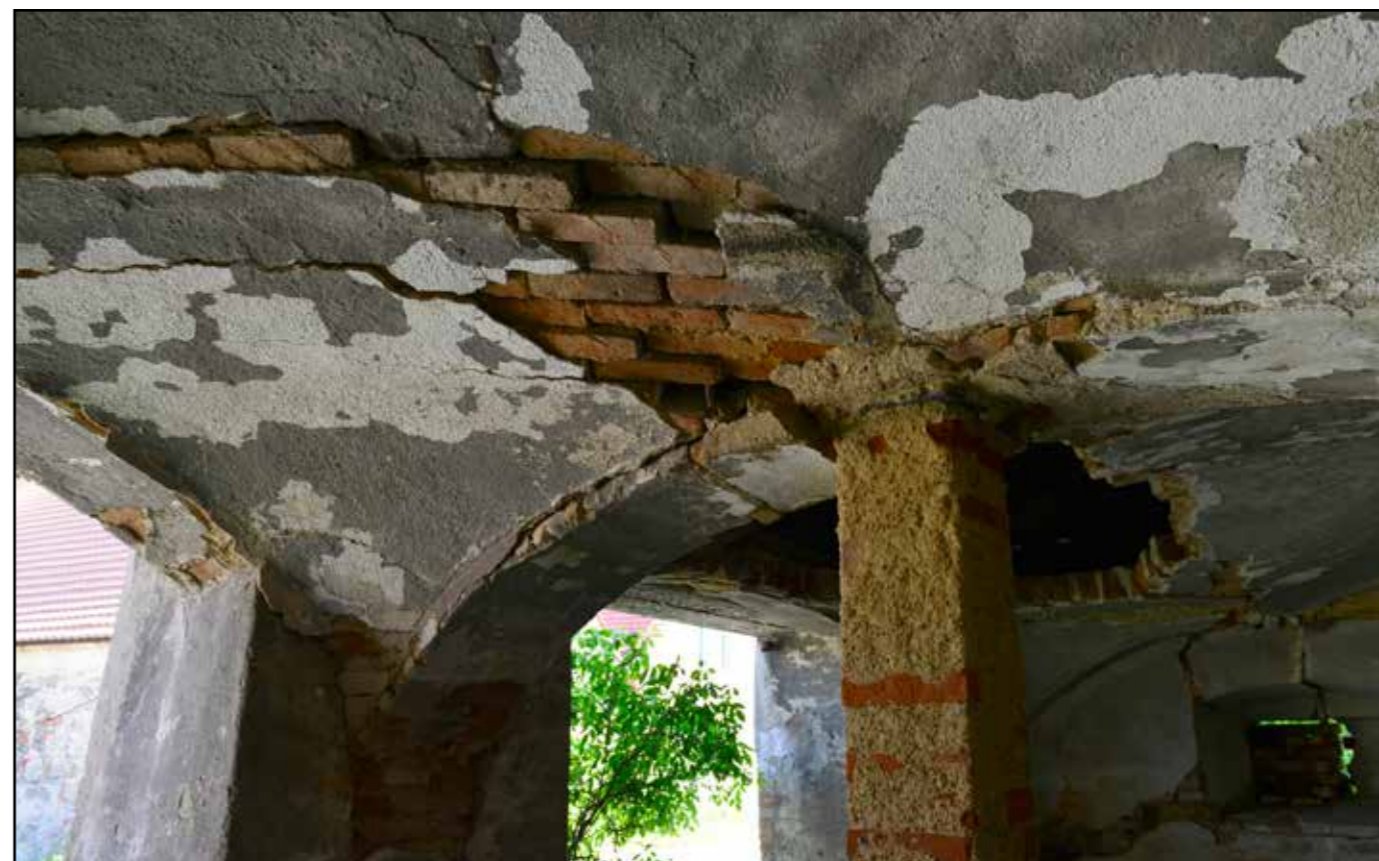
Stáje v horším stavením stavu. Krytina byla obnovena, při hřebeni je mírně poškozena. Klenby při severním vstupu jsou vážně poškozeny.

Interiér stájí – detail poškozené klenby, 2022.

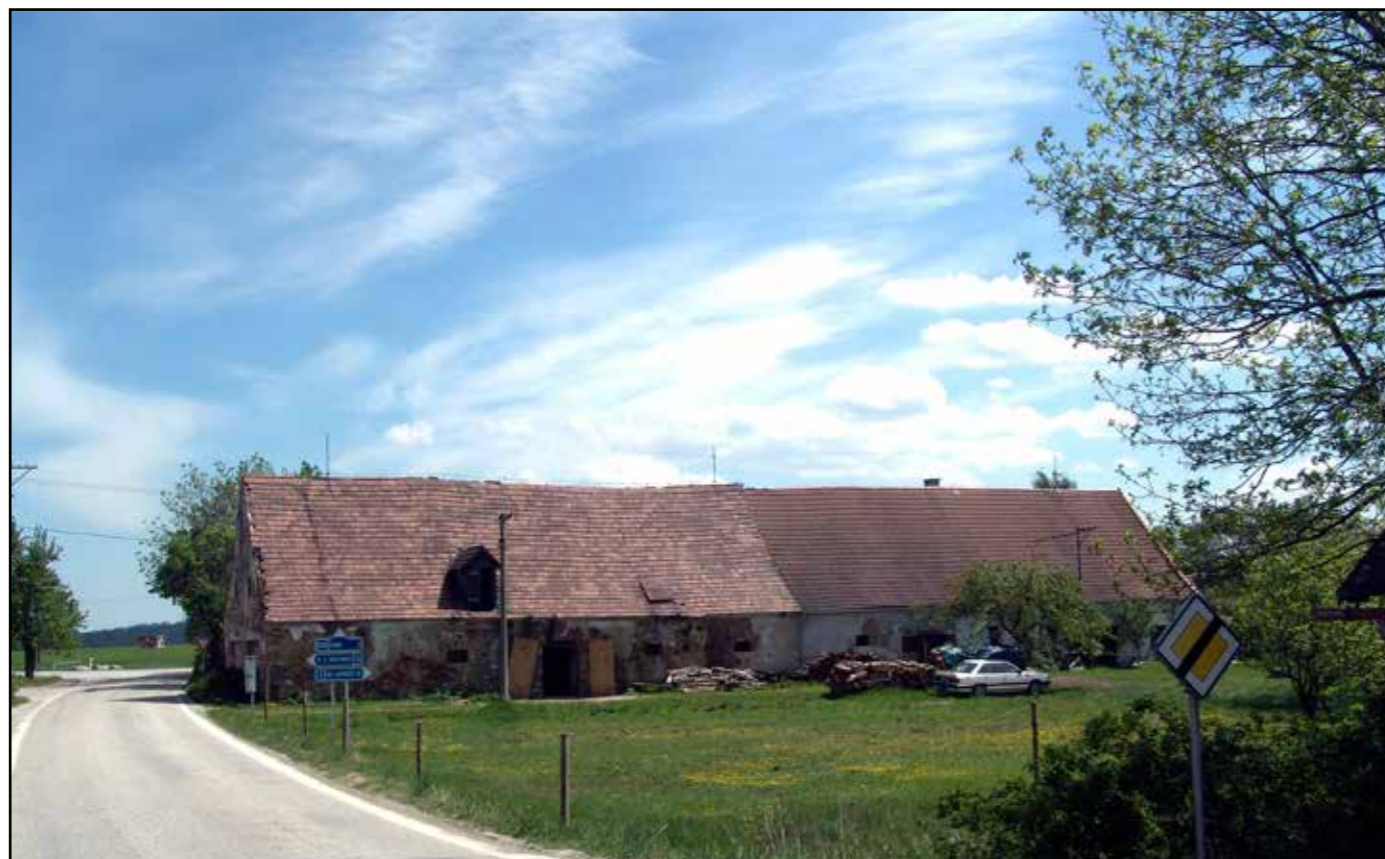
Pohled na budovu stájí od západu, 2007.

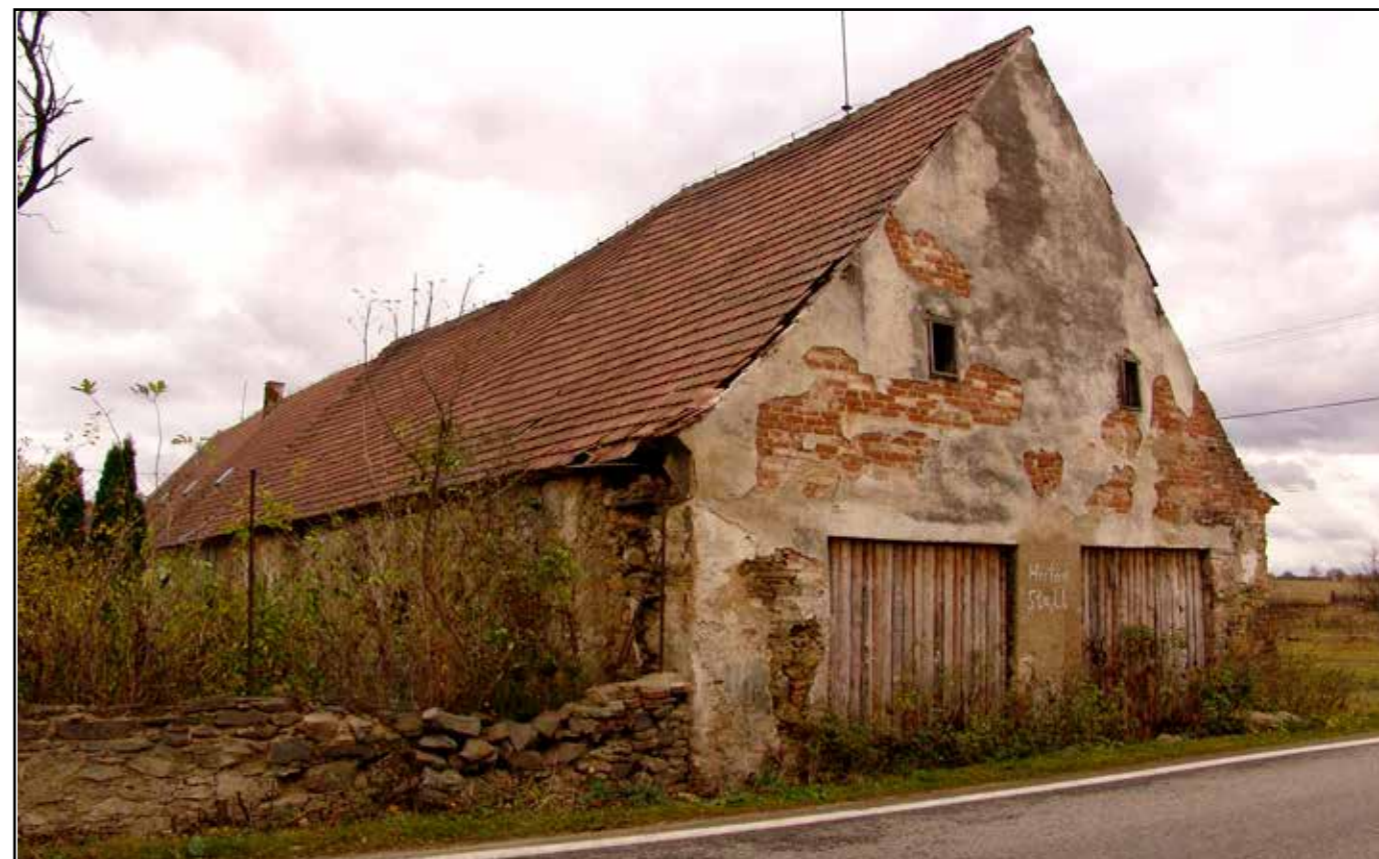
Severní průčelí stájí, pohled od severovýchodu.

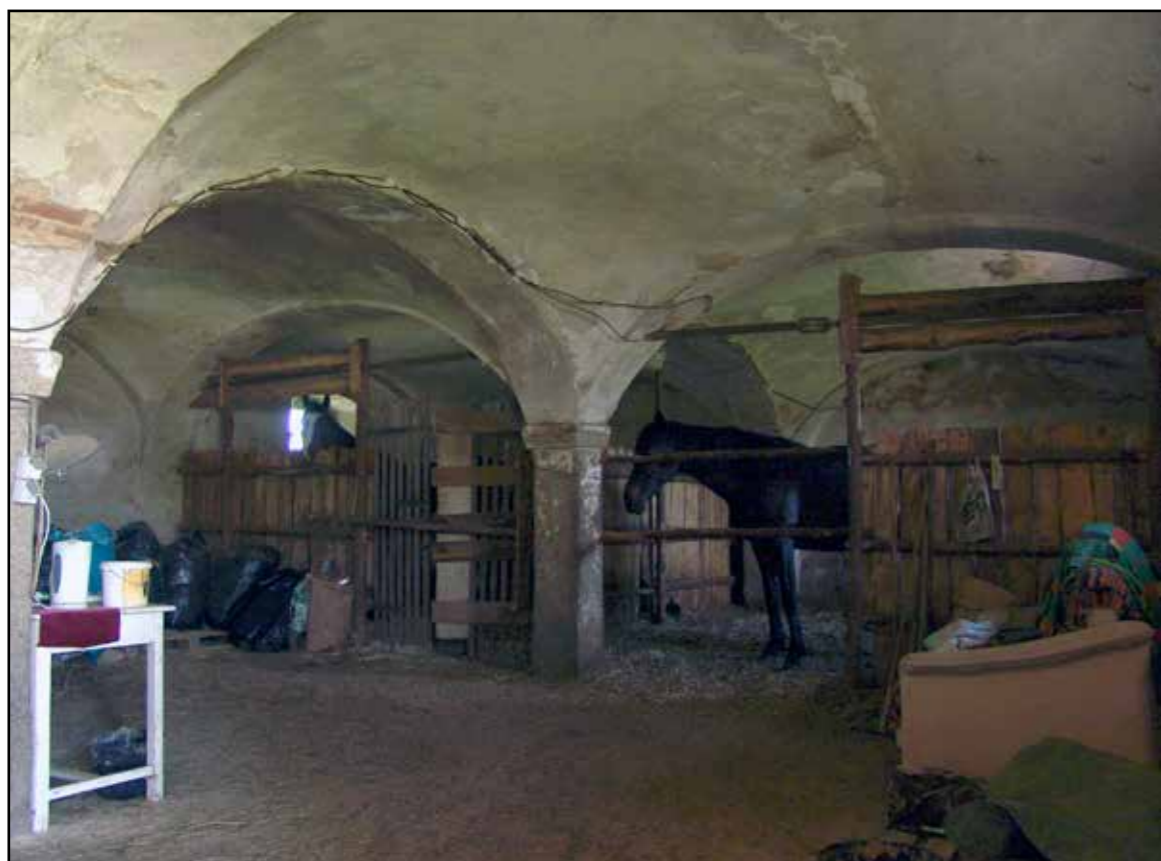
Interiér stájí, 2007.

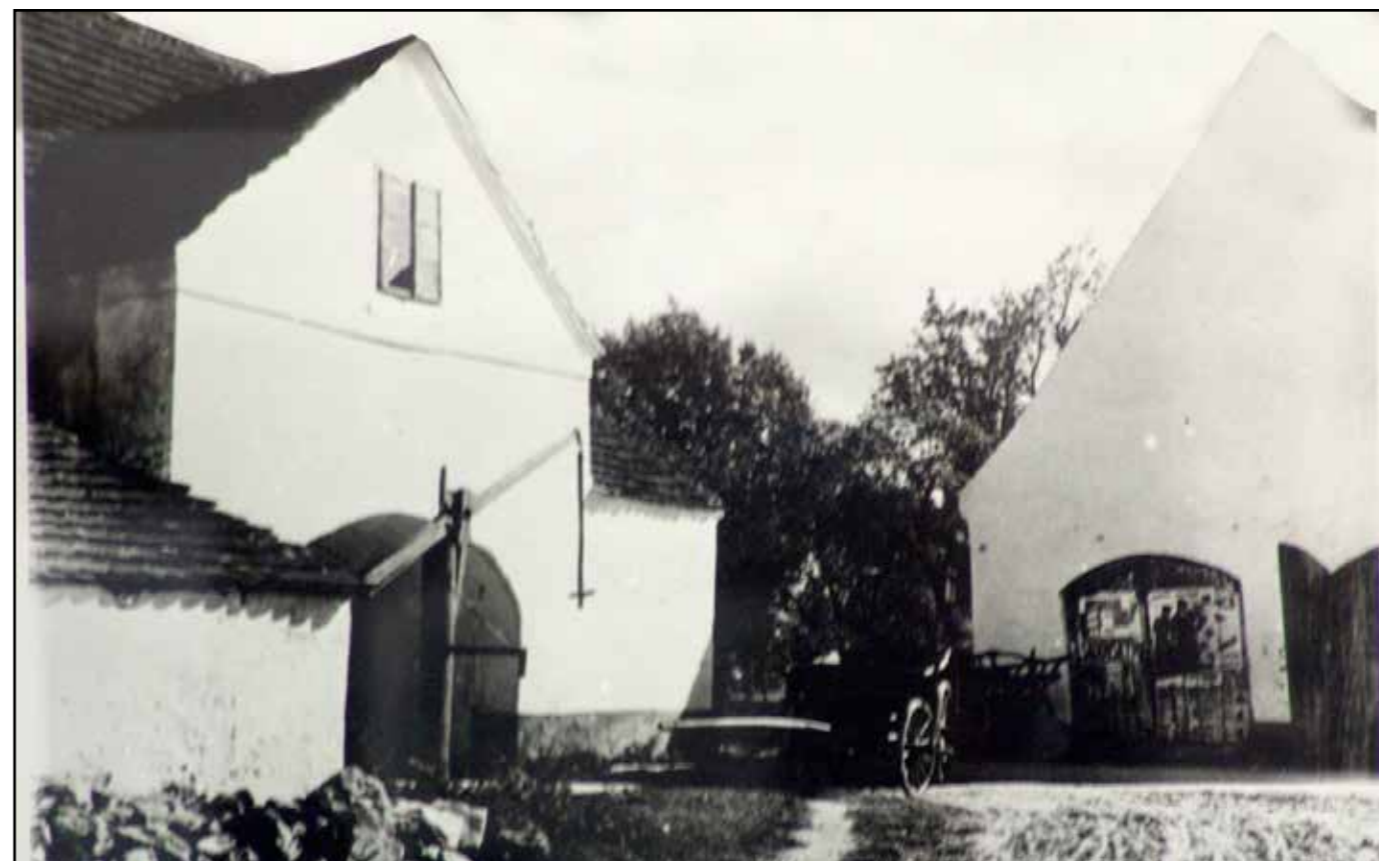
Dobové vyobrazení stájí se nám nedochovalo. Venkovní vzhled lze však celkem s jistotou odvodit. Na fotografii z roku 1925 je vidět část štítové zdi. Přesto je dobře patrné, že oba původní vjezdy,

Pohled na severní průčelí stájí, kde jsou patrné původní zaklenuté vstupy. Kolem 1925.
