## 6. Strážní domek č. 5 Kamenný Újezd

| Rejstříkové číslo památky: | 86055/3-1473 |

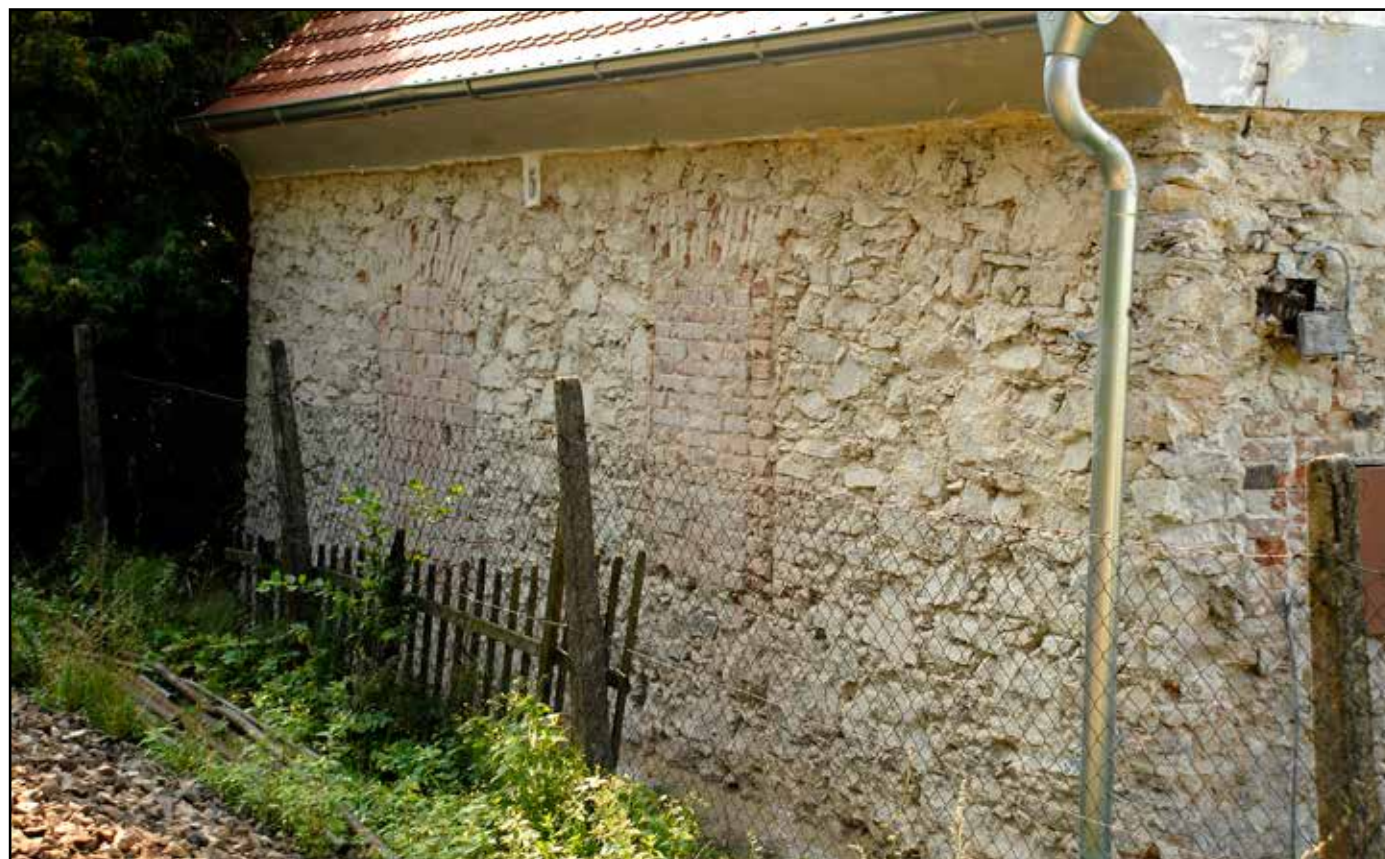
Severní průčelí po snesení omítky. Patrné jsou původní dveřní a okenní otvor.

Severní průčelí je hladké, bez otvorů. Původně zde býval vstup a okno, nyní zazděné. Jejich existenci připomínají plastické oblouky v místech původních nadpraží. Západní průčelí je ve středu prolomeno dvěma šesti tabulkovými okny oddělenými úzkým pilířem a jedním menším oknem v přístavku. Půda je prosvětlena jedním menším svisle obdélným okénkem do lichoběžníkového štítu. Okna ve štítu mají obloukovou nadpraží, okno v přístavku má nadpraží rovné. K jižnímu průčelí byl přistavěn přístavek s pultovou střechou napojenou na střechu domku, s dešťovým žlabem, průčelí má tři malá okénka. Východní průčelí má též šesti tabulkové okno ve středu a malý vstup do půdního prostoru ve štítě opatřený dřevěnými dvířky. V přístavku je umístěn jediný vstup, krytý dřevěným přístřeškem s pultovou střechou s bočním oplechováním a dešťovým žlabem se svodem. Za vstupem vpravo nově prolomen vstup do původního domku. Interiér původního domku je dvoupřstorový, s plochými stropy.

U objektu se vyskytly statické poruchy ve formě trhlinek ve zdivu. Jeho původní podoba byla do určité míry změněna dostavbou přístavku a rekonstrukcí, při které byly zazděny některé původní otvory a prolomen nový vstup. Domek prošel v roce 2007 rozsáhlou rekonstrukcí. Po snesení venkovních omítek byla ve východním průčelí zjištěna dvě původní, dodatečně zazděná okna.

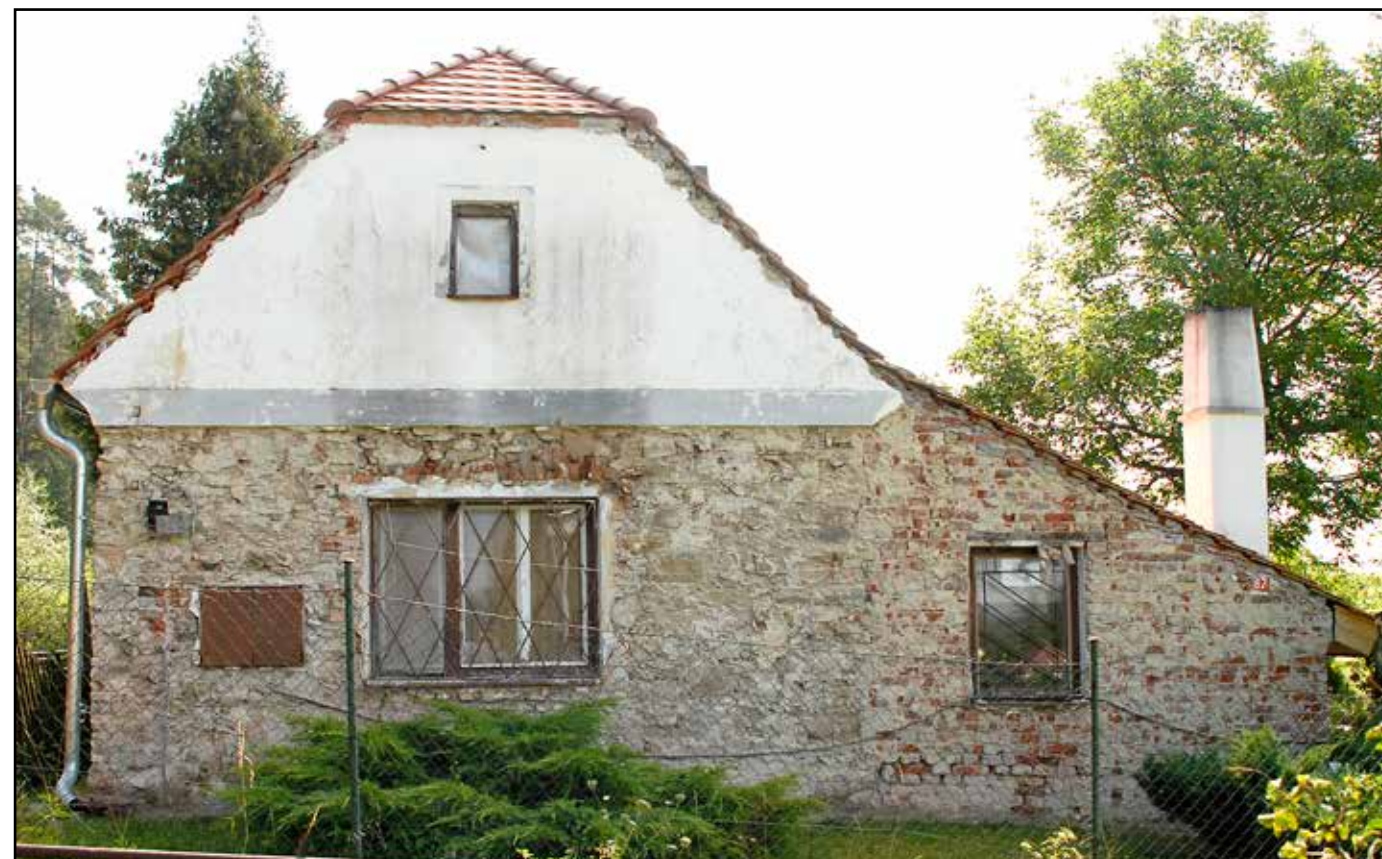
Západní průčelí po snesení omítky. Nad trojdílným oknem jsou patrné klenby zdvojeného okna.

V západním průčelí byla rovněž zjištěna dvě okna umístěna v ose, oddělená od sebe úzkým sloupkem ca. 25 cm. Byla opravena střecha, došlo k výměně oken (výměna za špaletová, šesti tabulková), byly provedeny nové venkovní omítky a následně i omítky vnitřní.

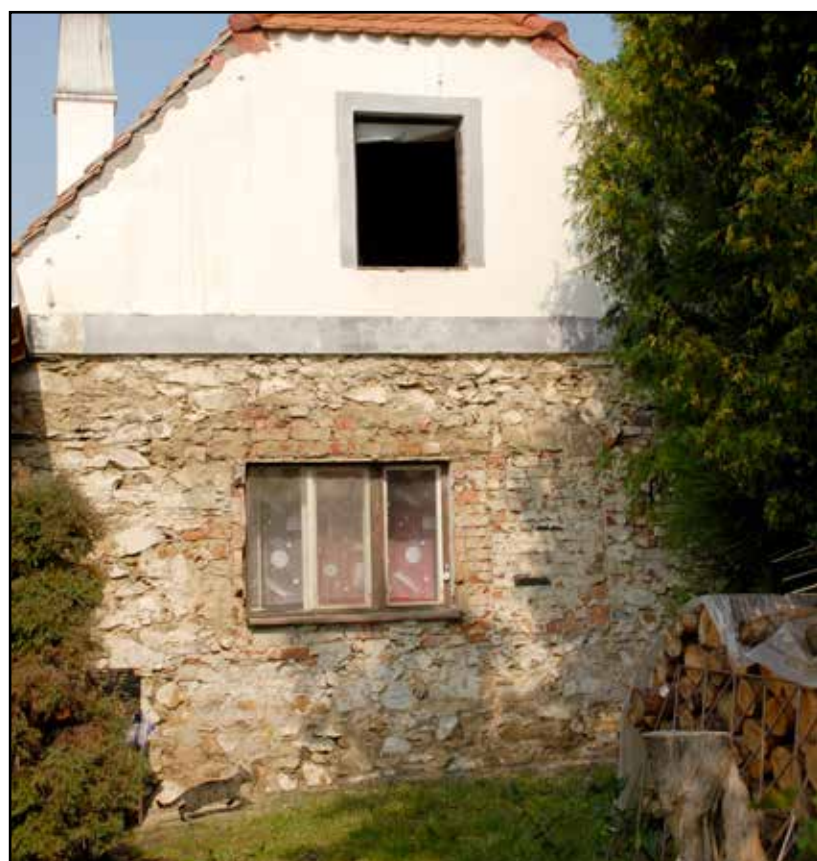
Východní průčelí po snesení omítky. Patrná jsou dvě původní okna.

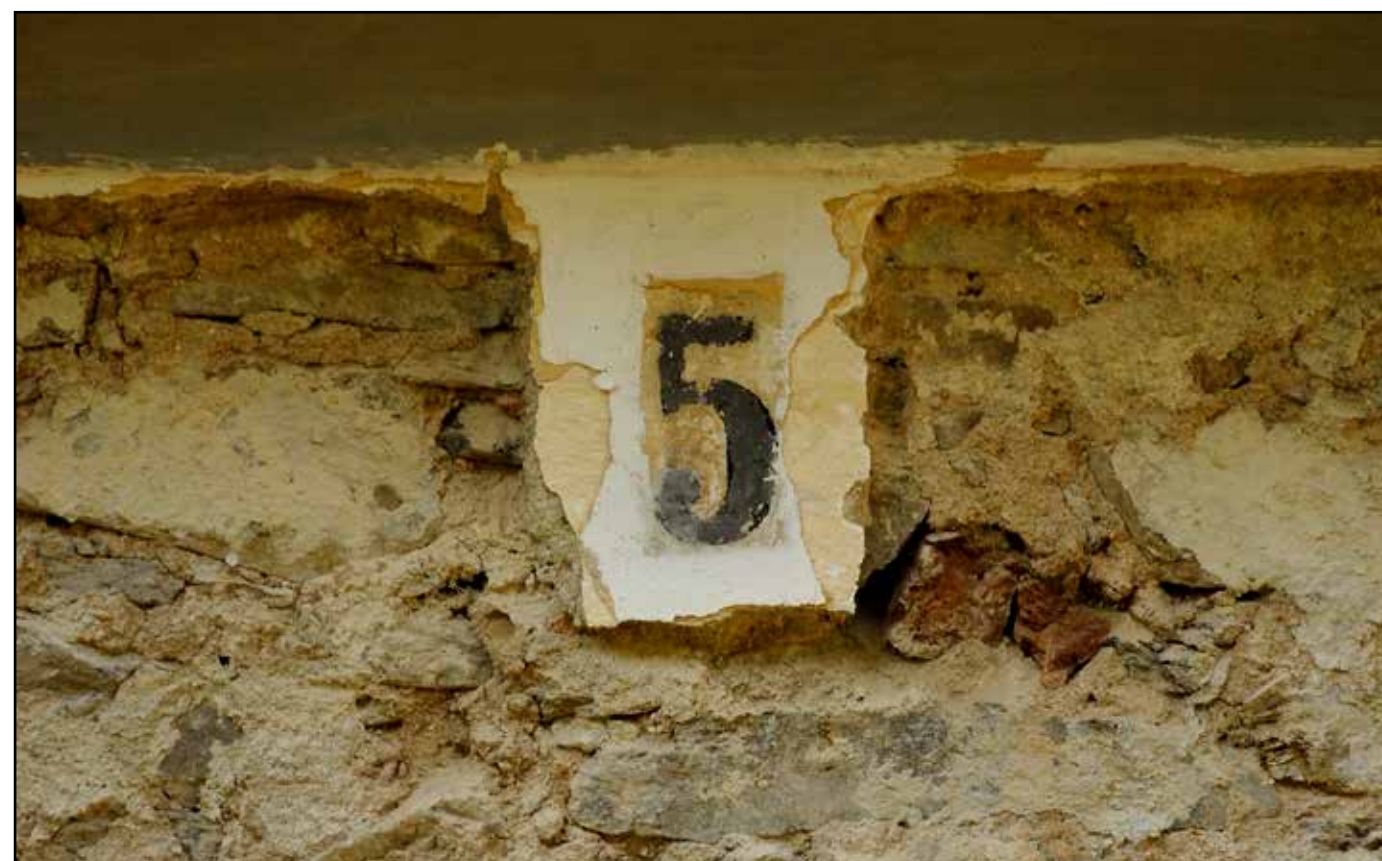
Původní označení strážního domku.

Strážní domek čp. 87 byl podle záznamů Jihozápadní dráhy vystavěn v roce 1833. Je situovaný poblíže křižovatky železnice s bývalou Lineckou silnicí v lokalitě Kamenný Újezd Na Dolech. Sloužil jako byt a služebna drážního strážníka. V roce 1843 jím byl Jakob Mras. Na severním průčelí dochováno původní číslo strážního domku 5.

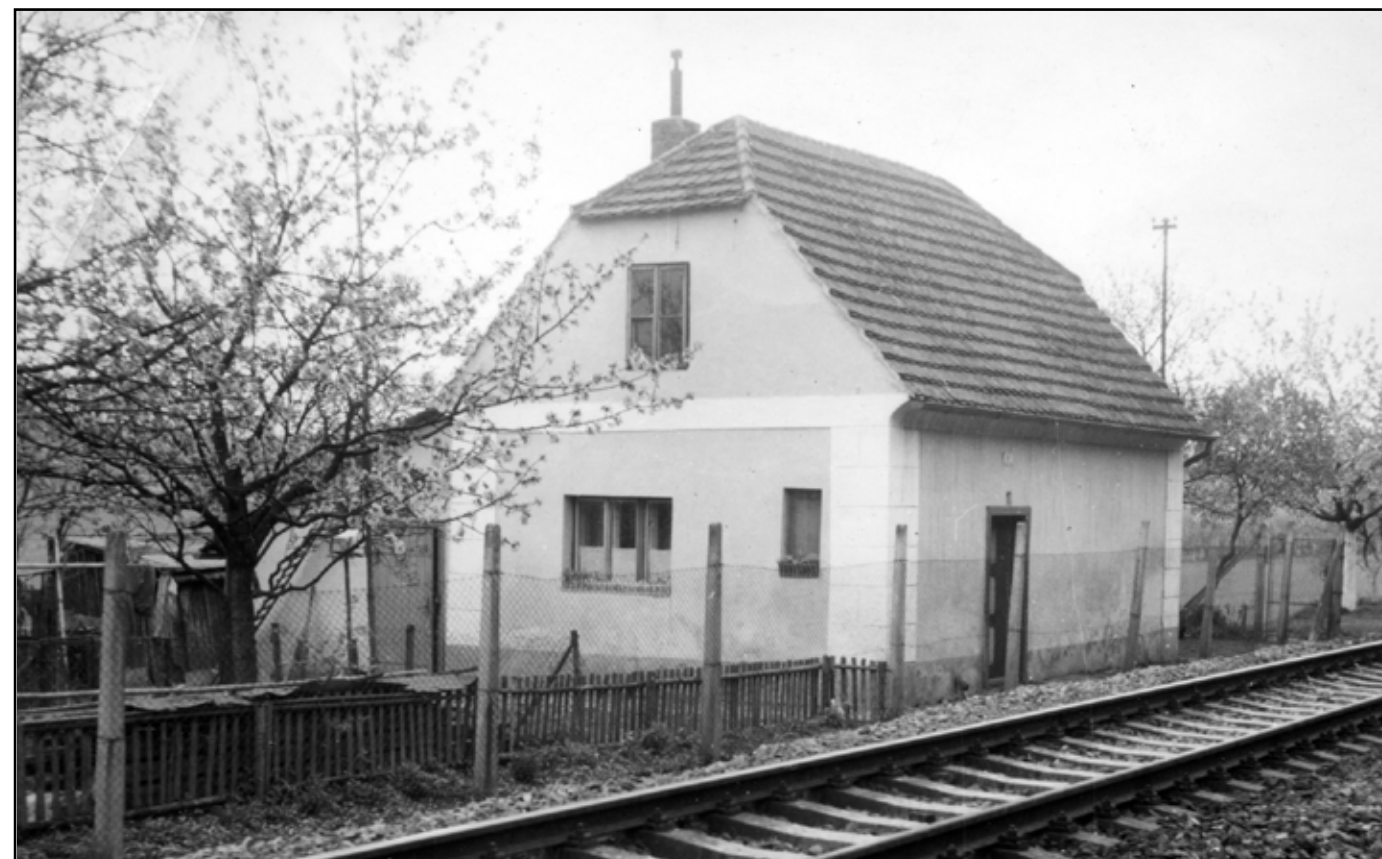
*Východní a severní strana objektu. Na severní straně je funkční vstup do objektu. Přelom 60. a 70. let.*
